**PROPUESTA DE LINEAMIENTOS CONSTRUCTIVOS PARA EL
RESCATE DEL BALNEARIO DE MENÉNDEZ EN EL MUNICIPIO
MARTÍ**

Ing. Reyna Caridad Alba Cruz¹, Ing. Alberto Delgado Torres¹ Dr. C. Alfredo Cabrera
Hernández¹

1. Universidad de Matanzas Sede “Camilo Cienfuegos”, Vía Blanca Km.3
½, Matanzas, Cuba.

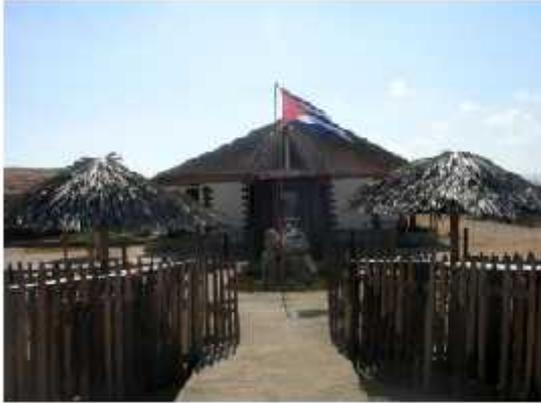
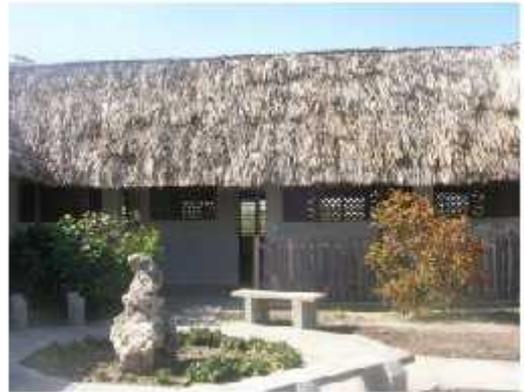
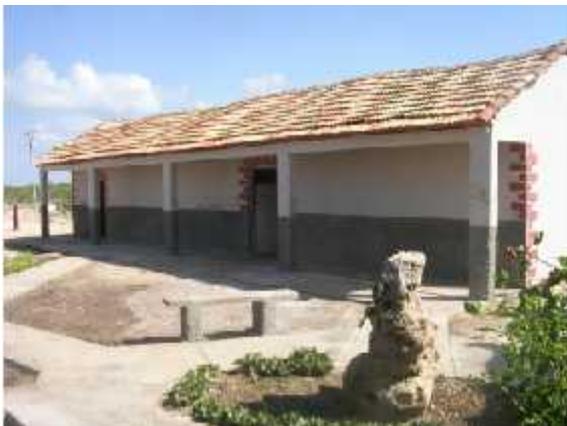
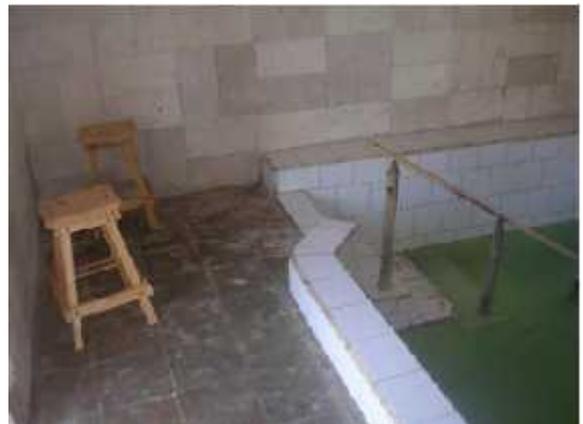
Antes

Anexo 2: Muestra fotográfica del deterioro sufrido en el Centro Termal.

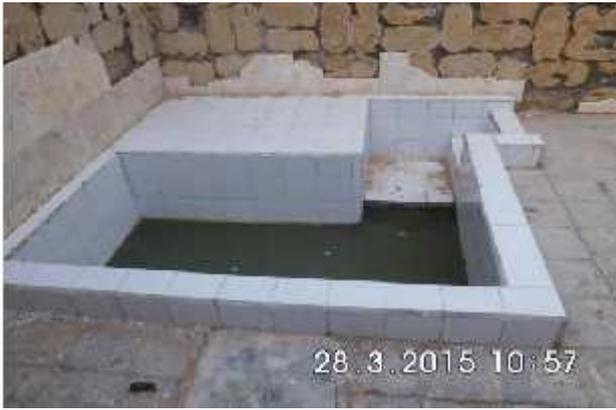
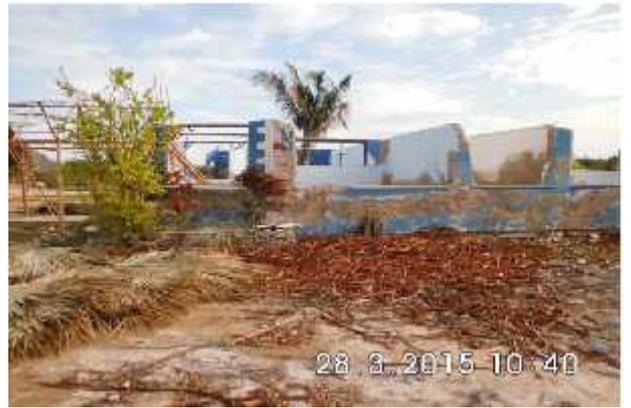
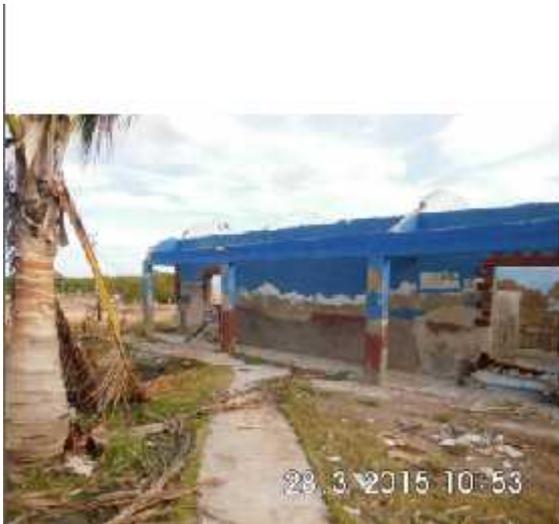
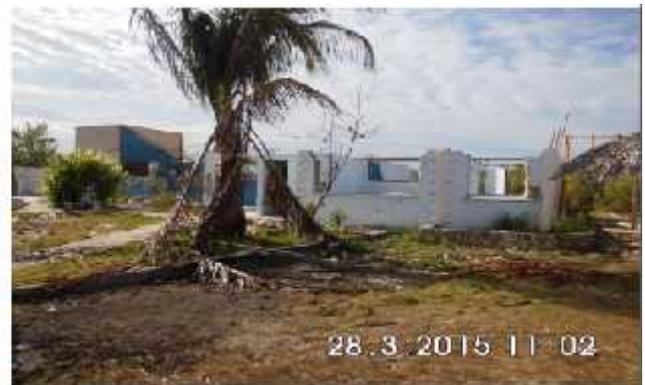
Después

El inmueble se encuentra en pésimas condiciones, por lo que se hace necesario una rehabilitación del mismo partiendo prácticamente de la cota cero. El mismo presenta un colapso total tanto de las cubiertas del local número uno como de la existente en el área de las piscinas, lo que ha provocado la incursión directa de las aguas y del aerosol marino al interior de la edificación acentuando sus negativas causas.

El sistema de vigas y columnas presentan grietas horizontales y verticales, desprendimiento de secciones, desconchados, pérdida de recubrimiento, corrosión del acero, erosión y desprendimiento de la pintura.

En el caso de los muros y paramentos de todos los locales se hace presente las manchas de humedad, eflorescencias, abofados y desconchados, disgregaciones, pérdida del revestimiento dejando expuesto los materiales componentes y provocando la erosión de los 61 muros, grietas horizontales, verticales y el desprendimiento en mayor y en menor medida de secciones de muros afectando la integridad de la estructura.
