# PROPUESTA DE ACCIONES INGENIERAS PARA LA FUTURA RECUPERACIÓN DE LA ANTIGUA DESTILERÍA BELLAMAR DE LA CIUDAD DE MATANZAS

**Ing. Dariel Soto Portillo**

*Universidad de Matanzas – Sede “Camilo Cienfuegos”, Vía  
Blanca Km.3, Matanzas, Cuba. [dariel.soto@umcc.cu](mailto:dariel.soto@umcc.cu)*

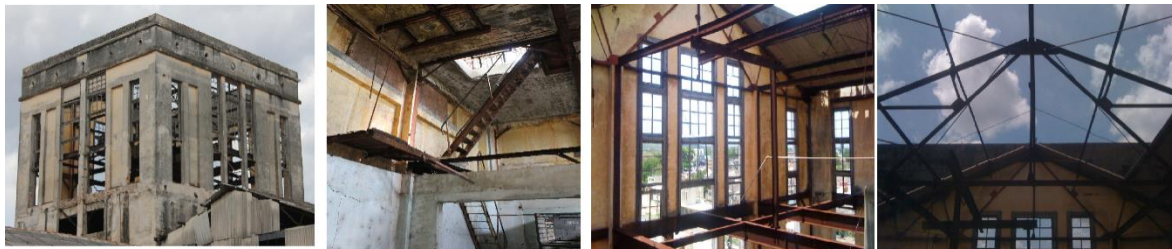
Fig. 16. Vista de Torre. Fig. 17. Escalera interior. Fig. 18. Vista de interior. Fig. 19. Cubierta
