LOS PROBLEMAS DE DISEÑO ANTICORROSIVO: FACTORES DESENCADENANTES DE LA CORROSIÓN EN CONDICIONES CLIMATICAS DE CUBA.

Centro de Estudio de Anticorrosivos y Tensoactivos. Universidad de Matanzas.

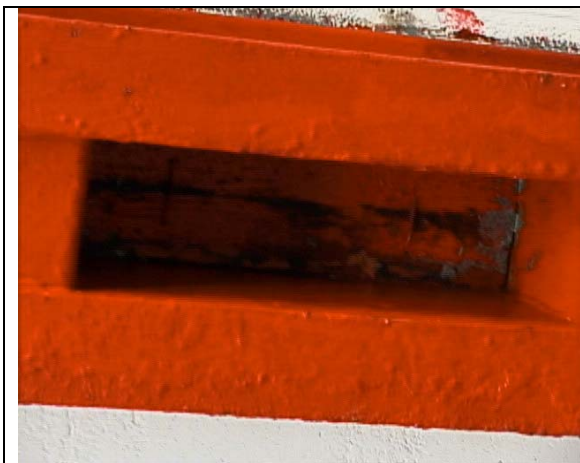
Figura No 1. Área inaccesible entre dos vigas canales. Por el espacio reducido que no cumple las normas, no es posible ejecutar las labores de protección anticorrosiva, quedando esta área desprotegida y expuesta a la acción del ambiente.

Observe que en estos dos casos no hay solución para el problema de accesibilidad que se presenta y la única variante es el sellado del área inaccesible para convertirla en un componente hueco, mucho más protegido de la acción del ambiente.

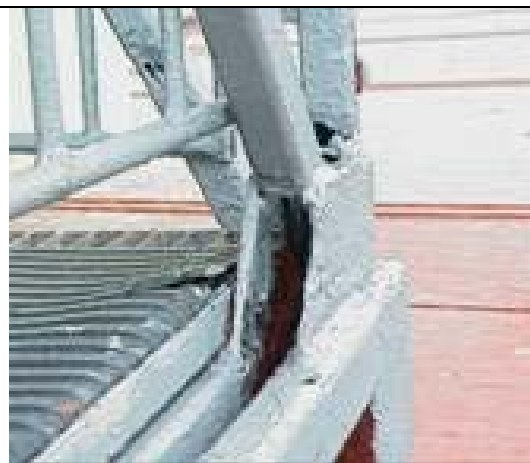
Fig. No 2. Cartabones paralelos sobre base soldada con separación inferior a los 50 mm que es el límite inferior que se establece por las normas. Se observa como el interior no se encuentra protegido.

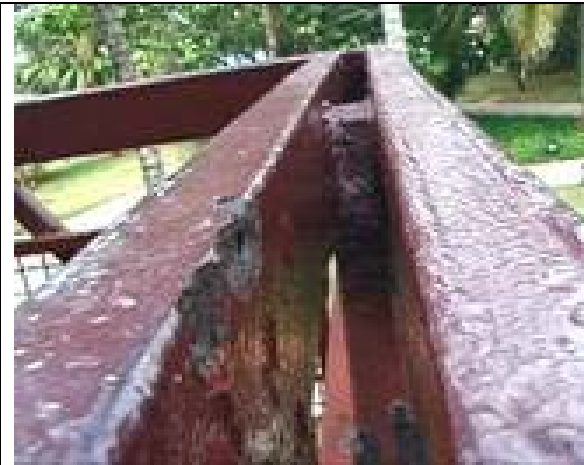
Fig. No 3. Como se observa en la figura, se tienen dos vigas de sección rectangular huecas paralelas con espacio insuficiente, por lo cual no es posible realizar una buena preparación de superficie y posterior aplicación del recubrimiento.

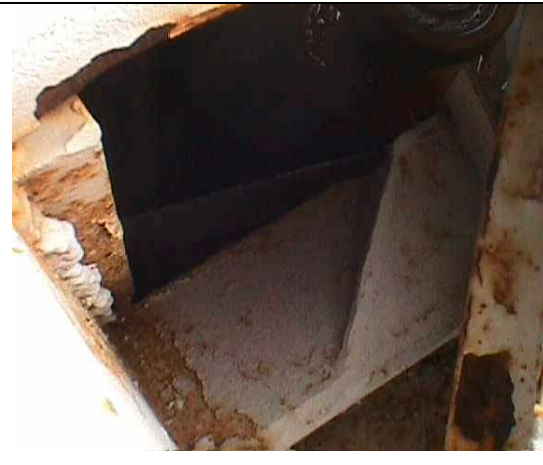
Fig. 4. Área cerrada inaccesible, donde no pueden ser aplicados recubrimientos de pintura y donde debe garantizarse una protección por el tiempo de vida físico del equipo.

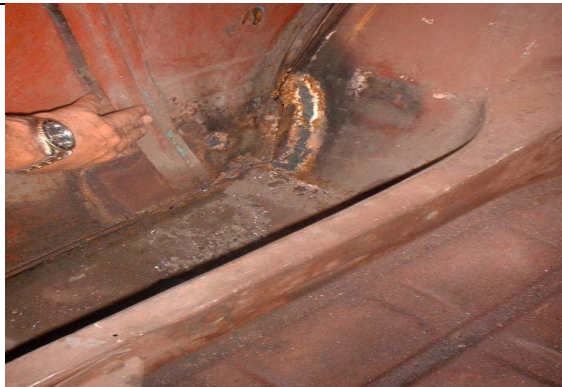
Fig. 5. Accesibilidad. Las bóvedas son áreas difíciles de preparar y mantener su sistema de pintura, por lo que hay que incrementar las medidas de protección, ya que está área no esta protegida por el tiempo de vida de la estructura.

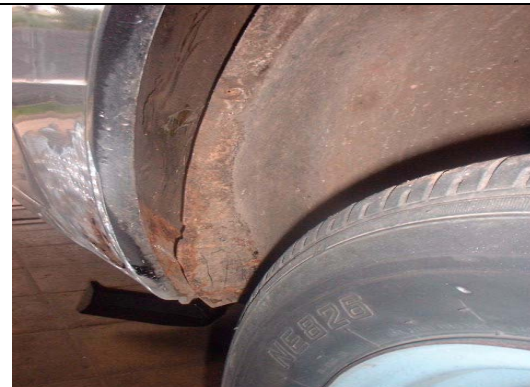
Fig. 6. Accesibilidad. Está es un área de difícil preparación superficial, además de facilitar la acumulación de depósitos y agua, por lo que hay que incrementar las medidas de protección.

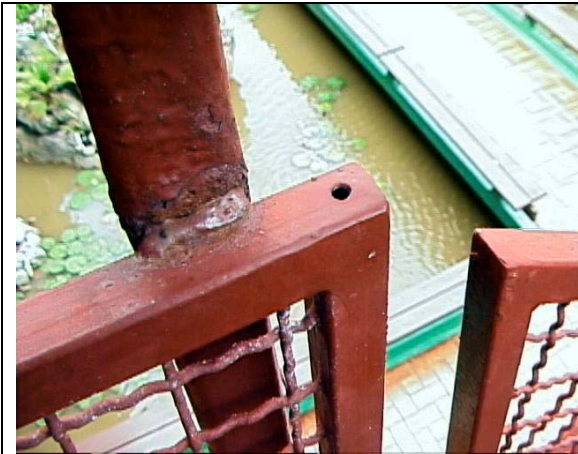
En la Figura No 7 Se observa como vigas huecas de sección cuadrada tienen un orificio que facilita la penetración de la humedad el agua y el aerosol marino, entre otros contaminantes y no tiene además drenaje.

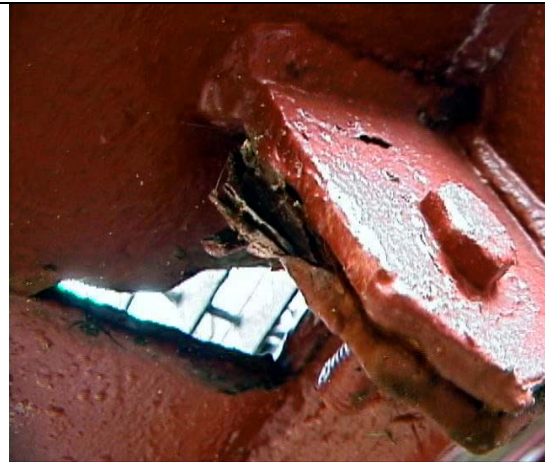
Fig. No. 8. Unión solapada con perno sin sellado y sin pintura interior, que origina un orificio que favorece la acumulación de humedad y contaminantes y con el ello el desarrollo de celdas de concentración.

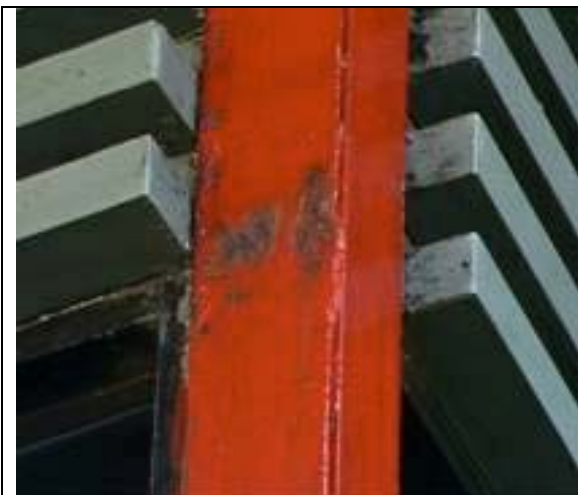
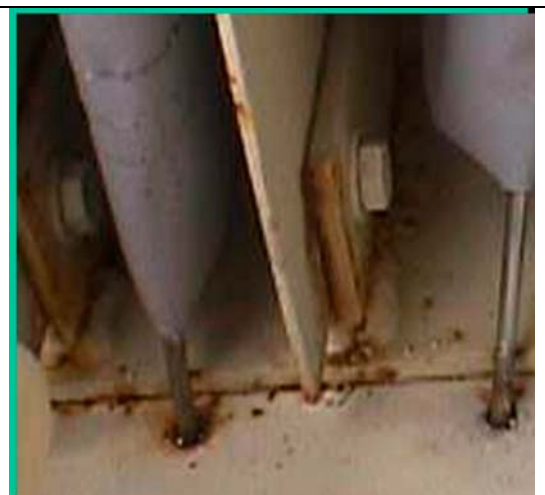
| <p>En la Fig. No 9. Se puede observar claramente como se producen orificios por una unión solapada con soldadura discontinua que facilita la penetración de la humedad en esta estructura cuadrada, que ya presenta deterioro desde el interior no protegido.</p> | <p>Fig. No 10. Unión solapada con soldadura por puntos y unión solapada con pernos. Ambas no se pintaron previamente y no se aplicó un recubrimiento. Se observa claramente la aparición de corrosión intersticial y celdas de aereación diferencial.</p> |

En la Figura No 9 anterior, se puede observar claramente la unión del marco de aluminio anodizado y pintado (parte inferior izquierda), con la estructura de acero sin aislamiento y con deterioro por corrosión.

Si el diseño es tal que el par galvánico no puede evitarse, las superficies en contacto deberían estar aisladas eléctricamente, por ejemplo pintando las superficies de ambos metales. Si solo es posible pintar uno de los metales adyacentes a la unión, se debe pintar, si es posible, el metal más noble.

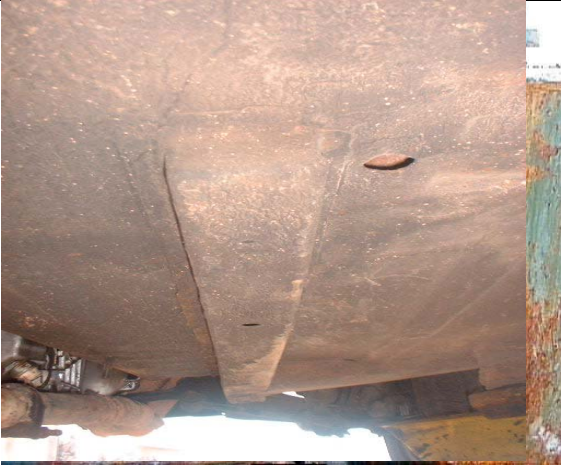
| <p>Fig. No 11. Se observa claramente como se producen orificios por una unión solapada con pernos que facilita la penetración de la humedad.</p> | <p>Fig. No 12. Orificios estrechos sin sellado. Todos estos orificios originan la condensación de humedad, la acumulación de depósitos y por consiguiente la aparición de la corrosión localizada</p> |

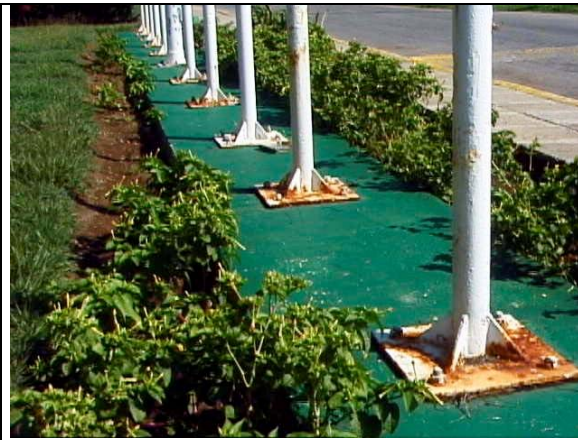
Fig. No. 13. Observe los refuerzos con retención de depósitos y agua, causa del deterioro por corrosión.

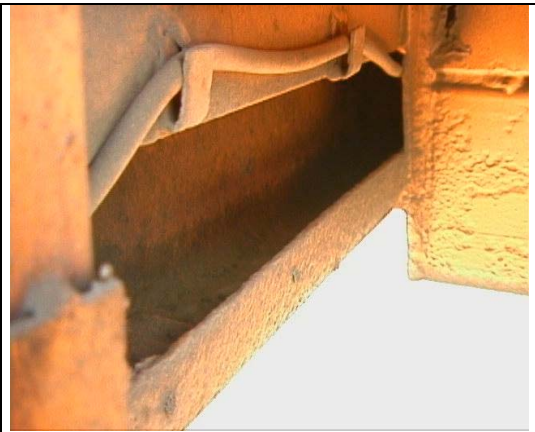
Fig. No. 14. Refuerzos con retención de depósitos y agua sin drenajes en la cama de un camión.

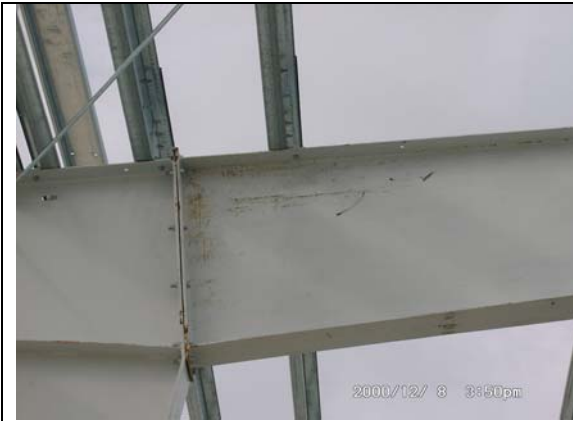
Fig. No 15. Mala manipulación de la estructura una vez elaborada, lo cual provocó el deterioro del recubrimiento de pintura.

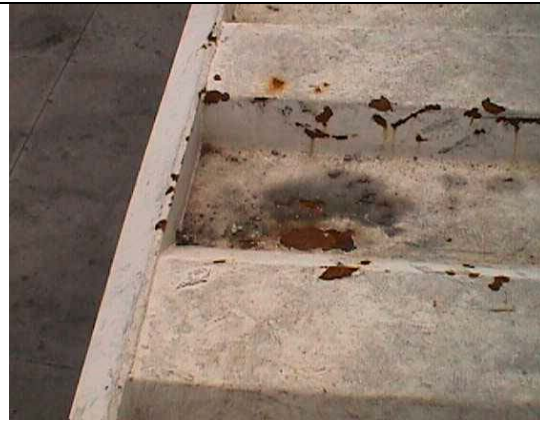
Fig. No 16. Golpes mecánicos durante los trabajos de mantenimiento que causan la destrucción de los recubrimientos de pintura, que además no fueron reparados.

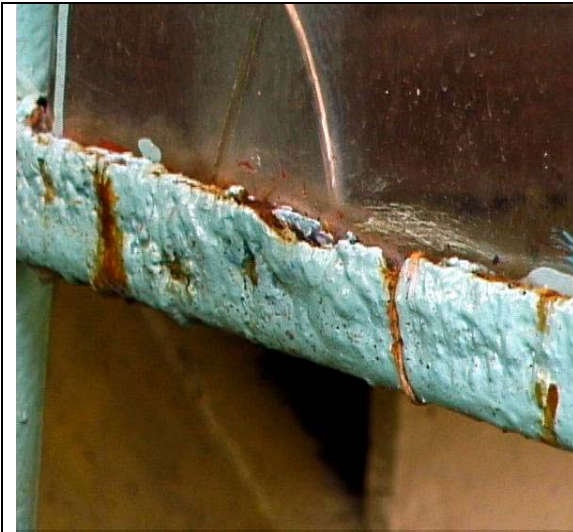
Fig. No. 17. Cavity where water and contaminants are retained and due to oxidation the glass breaks.

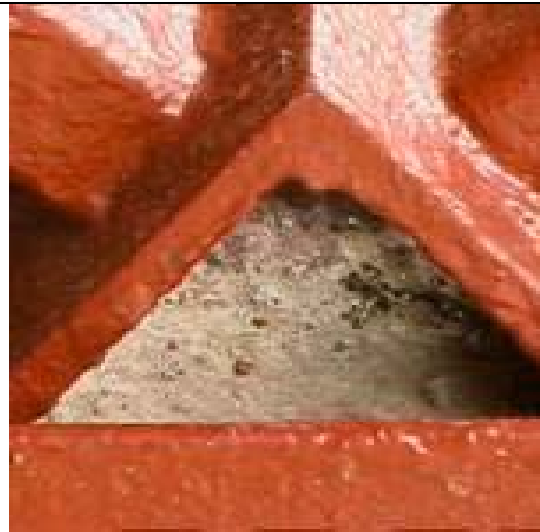
Fig. No. 18. Poor design, where water and contaminants are retained, without a drainage hole.

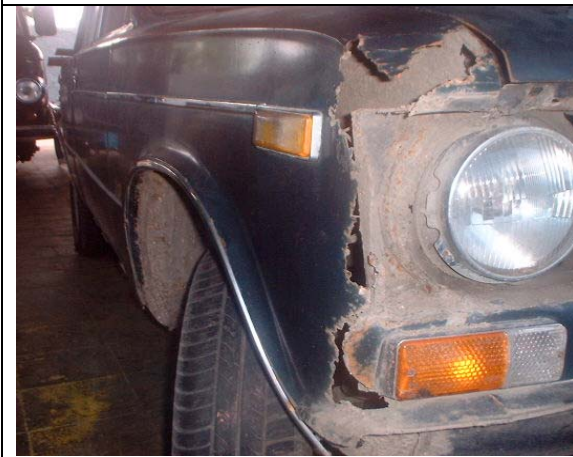
Fig. 19. Retention of deposits and water. Observe the deterioration that originates the accumulation of deposits and water due to poor design and anticorrosive treatment.

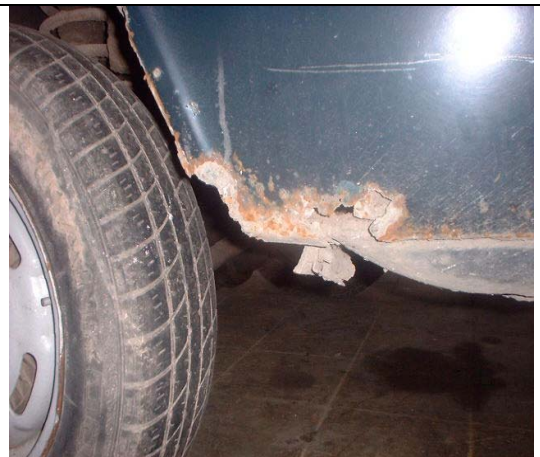
Fig. 20. Retention of deposits and water. Observe the deterioration that originates the accumulation of deposits and water due to poor drainage and anticorrosive treatment.

Hay que considerar además que en aquellos casos donde tenga lugar la acumulación de agua, hay que practicar orificios de drenaje de no existir algunas de las alternativas anteriores.

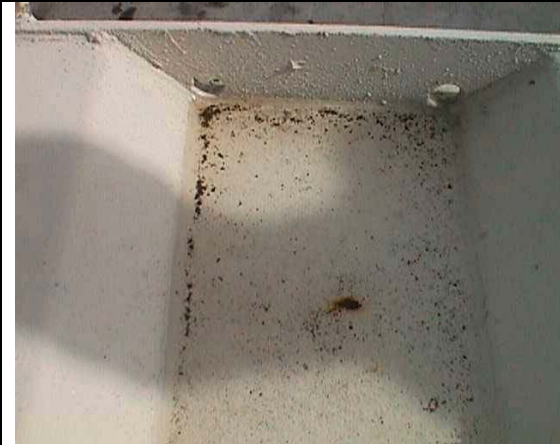
Fig. No. 21. Superficie sin inclinación ni drenaje donde se queda retenida el agua.

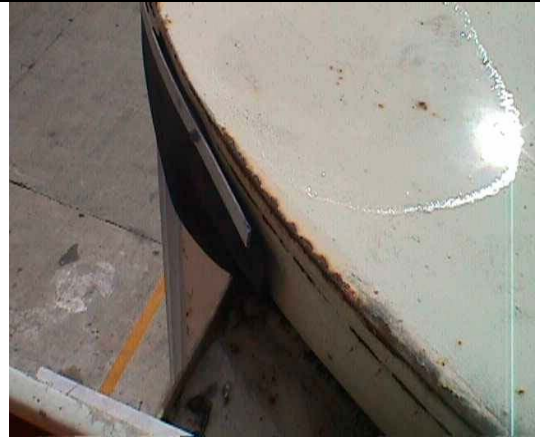
Fig. No. 22. Zona de acumulación y depósitos, con efectos de bordes que favorecen el deterioro del recubrimiento.

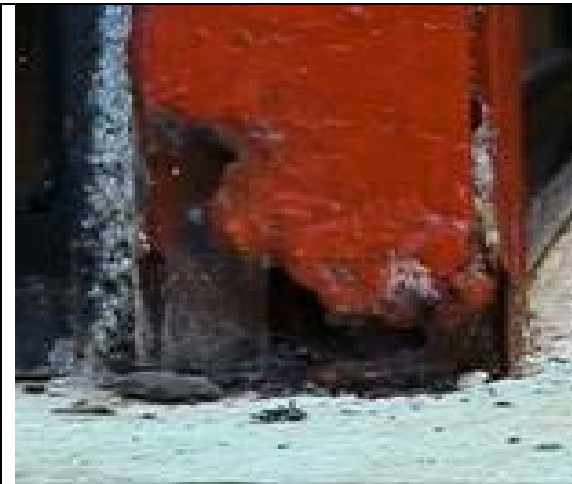
Fig. No 23 Aplicación inadecuada de la soldadura (soldadura discontinua), por lo cual se facilitó la penetración de la humedad y la acumulación de los contaminantes causantes de la corrosión.

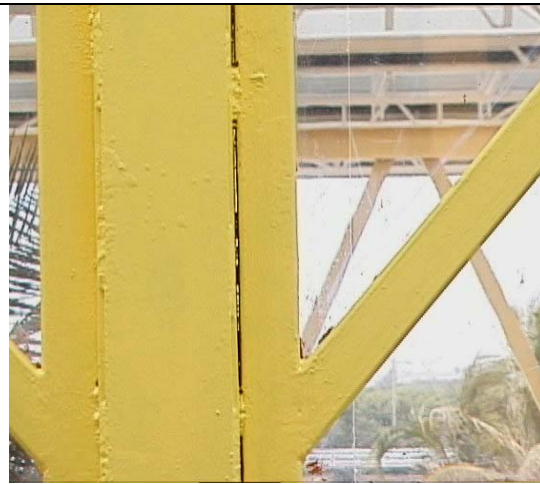
Fig. 24. Soldadura discontinua que favorece la acumulación de agua y contaminantes y formación de intersticios, donde no son fácilmente aplicables los recubrimientos.

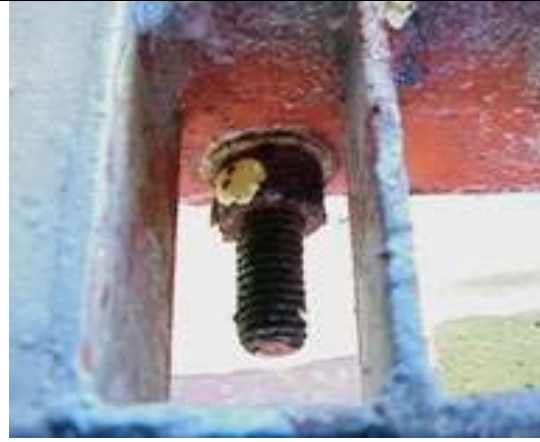
Fig. No. 26. Conexión con perno sin protección. Hay problema de accesibilidad.

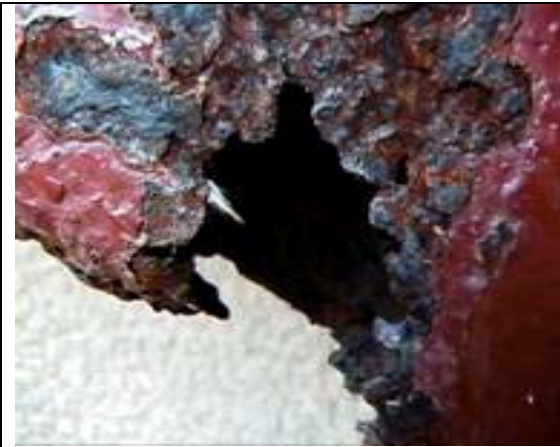
Fig. No. 27. Viga de sección rectangular hueca perforada por la corrosión desde el interior de la misma.

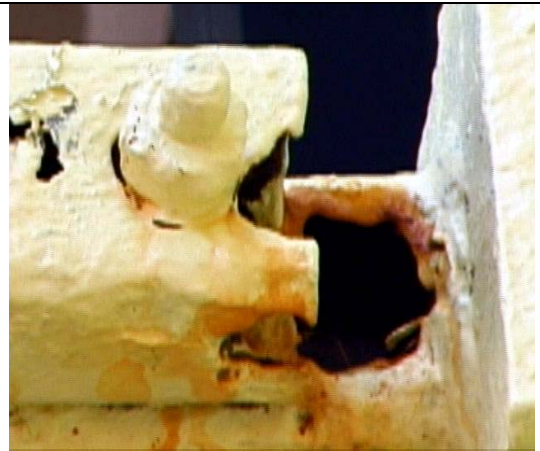
Fig. No. 28. Perfiles de sección cuadrada huecos sin ser sellados y sin protección interior.

Cuando existen áreas cerradas o componentes huecos, estos deben ser protegidos interiormente por el tiempo de vida de la instalación o de lo contrario establecer un método de protección efectivo.

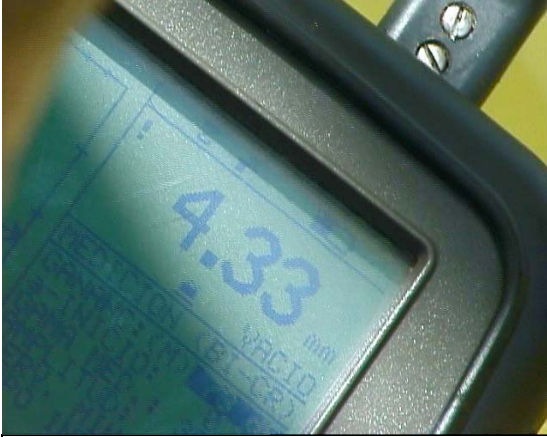
Fig. No 29. Observe la medición del espesor de pared de un perfil cuadrado hueco (área inaccesible), que tiene un espesor nominal de 7 mm. Como se aprecia, ha perdido 2.67 mm de espesor, fundamentalmente por la corrosión desde el interior.

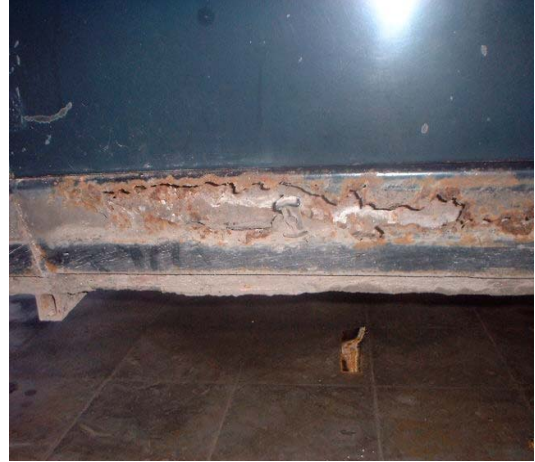
Fig. No 30. Componente hueco sellado con acumulación de humedad. Observe el avance de la corrosión desde el interior de la estructura, que no está protegida interiormente.
