**SISTEMA DE PROTECCIÓN ANTICORROSIVO Y
CONSERVACIÓN DEL OBJETIVO “IAA-130”. ANÁLISIS DEL
DISEÑO ANTICORROSIVO.**

En el presente trabajo se exponen las deficiencias de diseño anticorrosivo que presenta el Objetivo IAA-130 y se realiza un análisis de cómo afectan tanto a la explotación del equipo como a su conservación, se exponen las secuencias fotográficas de cada una de las deficiencias detectadas que se corresponden con las exigencias planteadas por las Normas ISO...

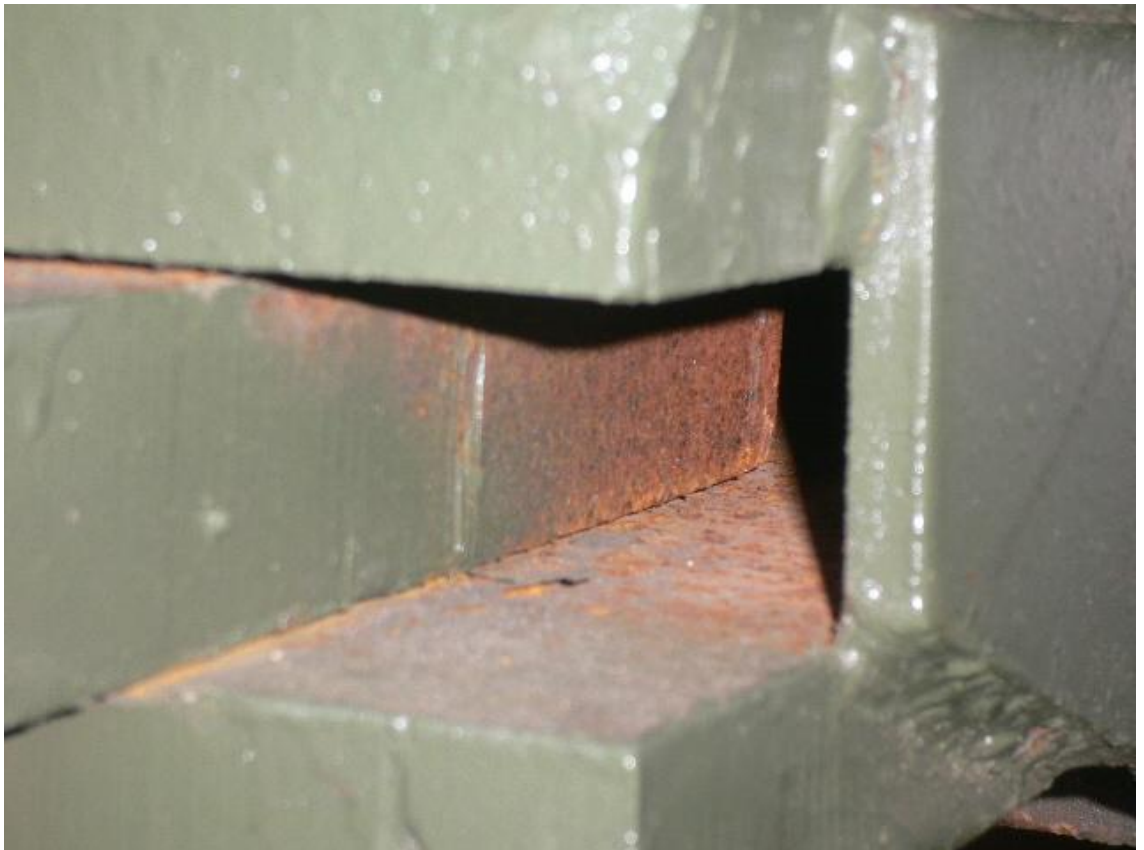
➤ Falta de accesibilidad para la preparación de la superficie y aplicación de pinturas.

En el interior de las diferentes columnas de la Instalación, que constituyen áreas cerradas, se presenta este tipo de problema de diseño anticorrosivo, por lo cual hay que aplicar otros métodos de protección. Igual situación presentan por el interior del piso (pasillos), los travesaños y los largueros que le dan rigidez a la estructura.

El ejemplo lo veremos en la siguiente foto de la instalación, demostrando como actúa la corrosión en esta situación-

En estos casos la única medida posible es la aplicación de un producto que sin una preparación previa de la superficie metálica penetre el óxido, impermeabilice la superficie e impida la continuación del proceso corrosivo. Esto es posible con la aplicación de grasa líquida DISTIN 305L, la disolución de Fosfatado y la pintura.

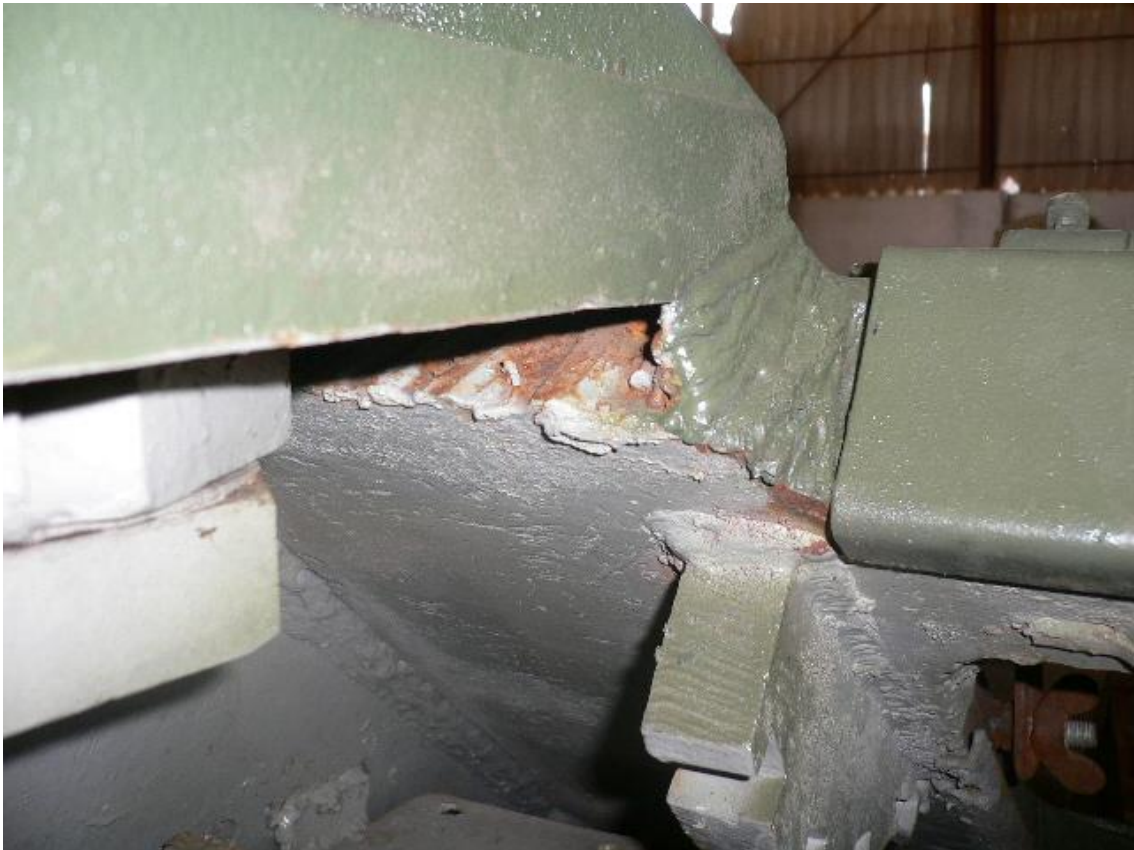
➤ Componentes inaccesibles no protegidos para el tiempo en servicio del equipo.

Los componentes huecos, como veremos posteriormente, no se encuentran por lo general bien protegidos para el tiempo de vida del equipo para estructuras de acero.

Una solución posible es la aplicación de grasa líquida DISTIN 305L y disolución de fosfato.

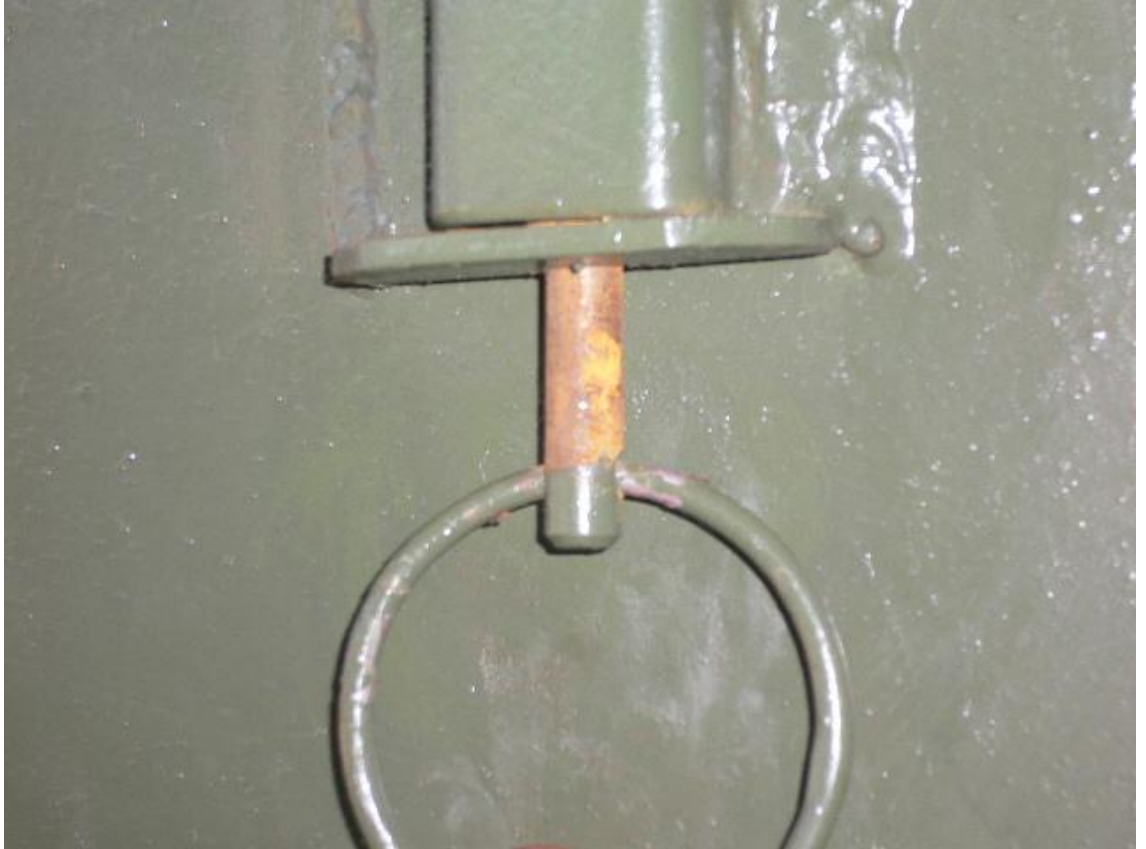
➤ Orificios estrechos sin sellado.

Esto es común en los huecos donde son colocados pernos e incluso en las uniones con pernos no bien aisladas, donde hay orificios entre el perno y la carrocería. En estos casos tiene que aplicarse la protección antes de la colocación del perno y aplicar una masilla sellante. De no realizarse lo anterior, una medida para la atenuación es la aplicación de mástique asfáltico DISTIN 403 y grasa líquida DISTIN 305L.

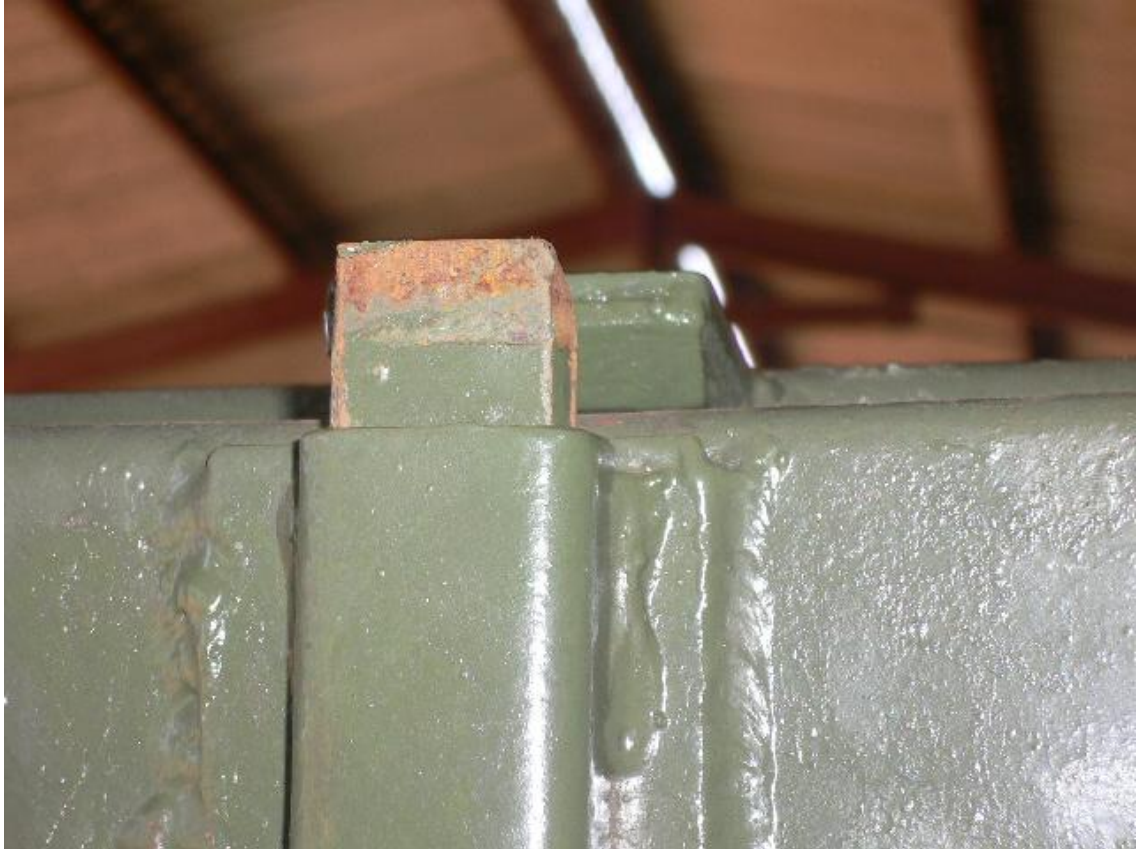
➤ **Hendiduras ciegas sin sellado.**

Las hendiduras son muy frecuentes en las zonas del piso, y en las uniones de las tapas de los nichos de municiones, faros, donde se acumula humedad y suciedades y no hay un buen drenaje. Como medida para la atenuación puede aplicarse grasa líquida DISTIN 305L.

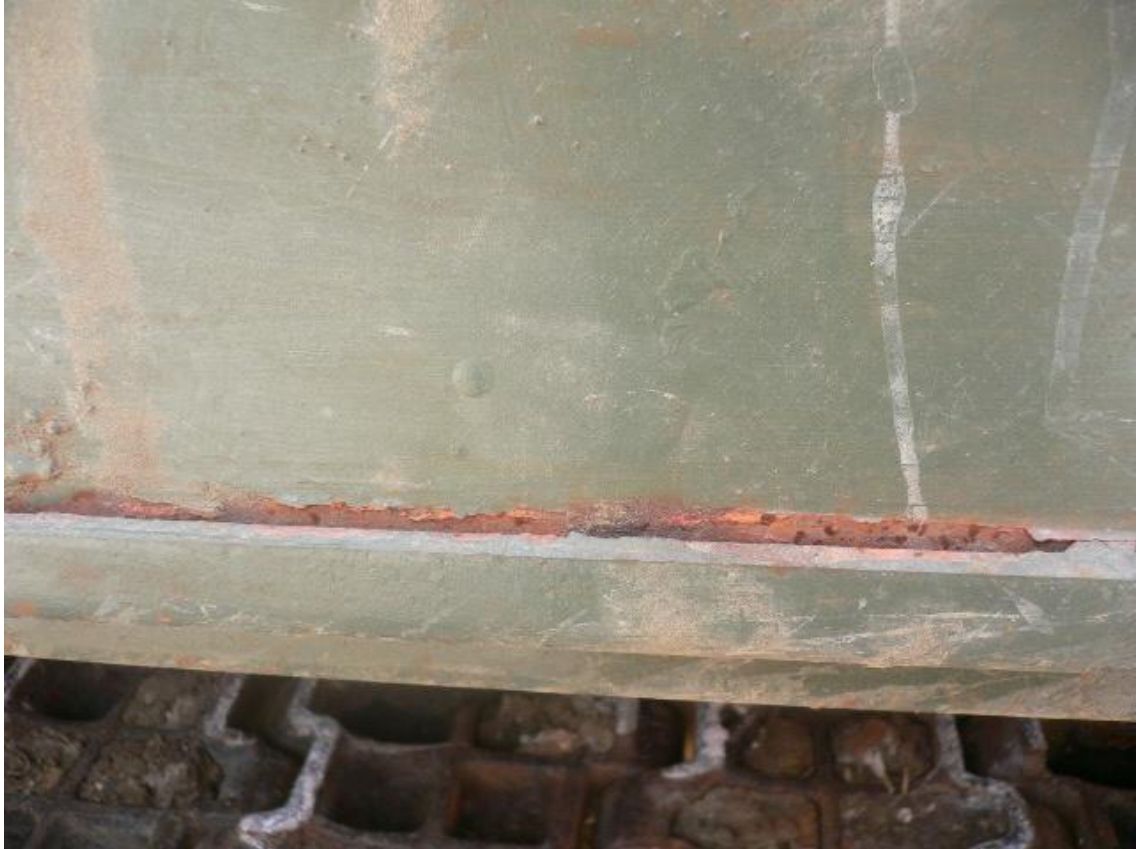
➤ **Falta de relleno con soldaduras en hendiduras.**

Se presenta en situaciones similares a las anteriores.

Esa situación se presenta en equipos que han sido reparados y donde no se ha aplicado convenientemente la soldadura. La solución es una buena aplicación de la soldadura, pero cuando el equipo ya está pintado una alternativa es eliminar el oxido con disolución de fosfatado, la aplicación de grasa líquida DISTIN 305L y masilla asfáltica para que no penetre la humedad.

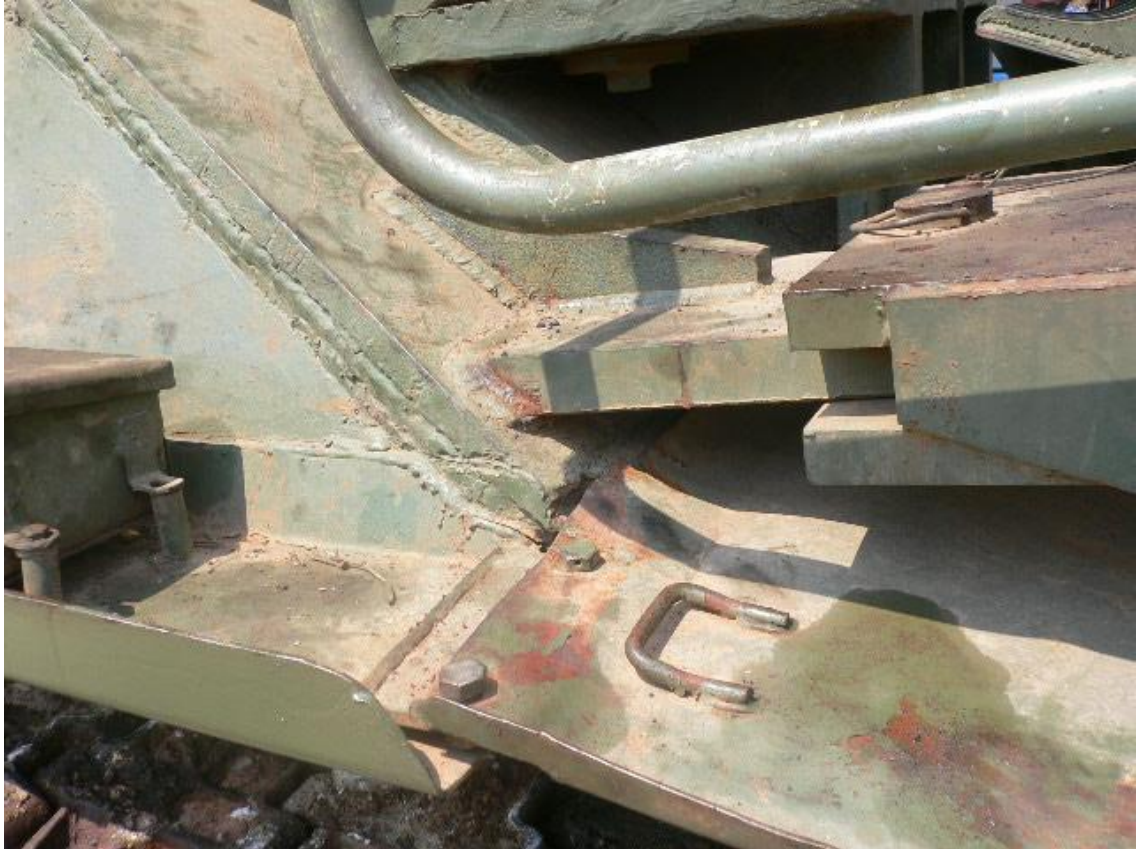
➤ **Falta de relleno con soldaduras en uniones solapadas.**

Esta situación es común en los carros y se le puede dar las soluciones vistas anteriormente.

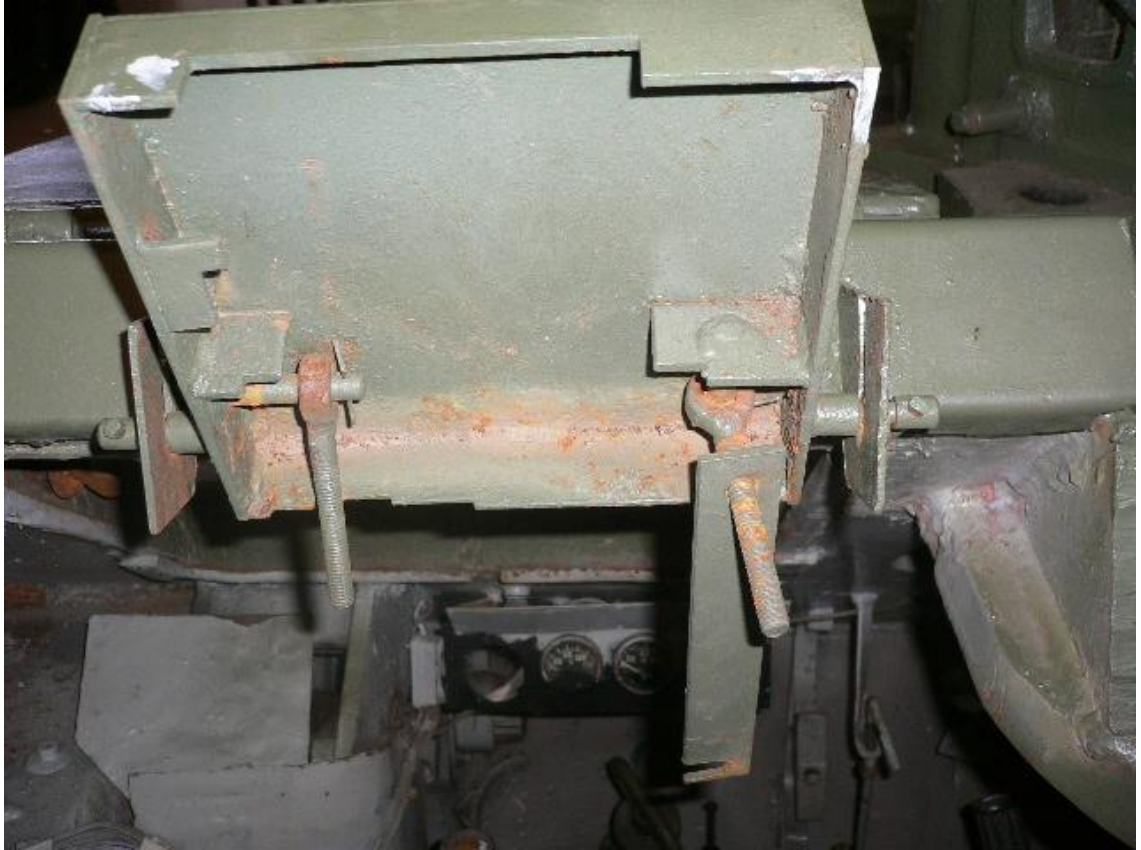
➤ **Falta de protección en pernos, tuercas y arandelas.**

Tanto el perno, tuerca, como la arandela, hay que protegerlas antes de ser colocadas, e incluso en lugares donde se acumulan suciedades, hay que eliminar los orificios que se crean entre la estructura y el perno. Una medida adicional lo constituye la aplicación de grasa líquida DISTIN 305L, que penetra a fondo y rellena los orificios.

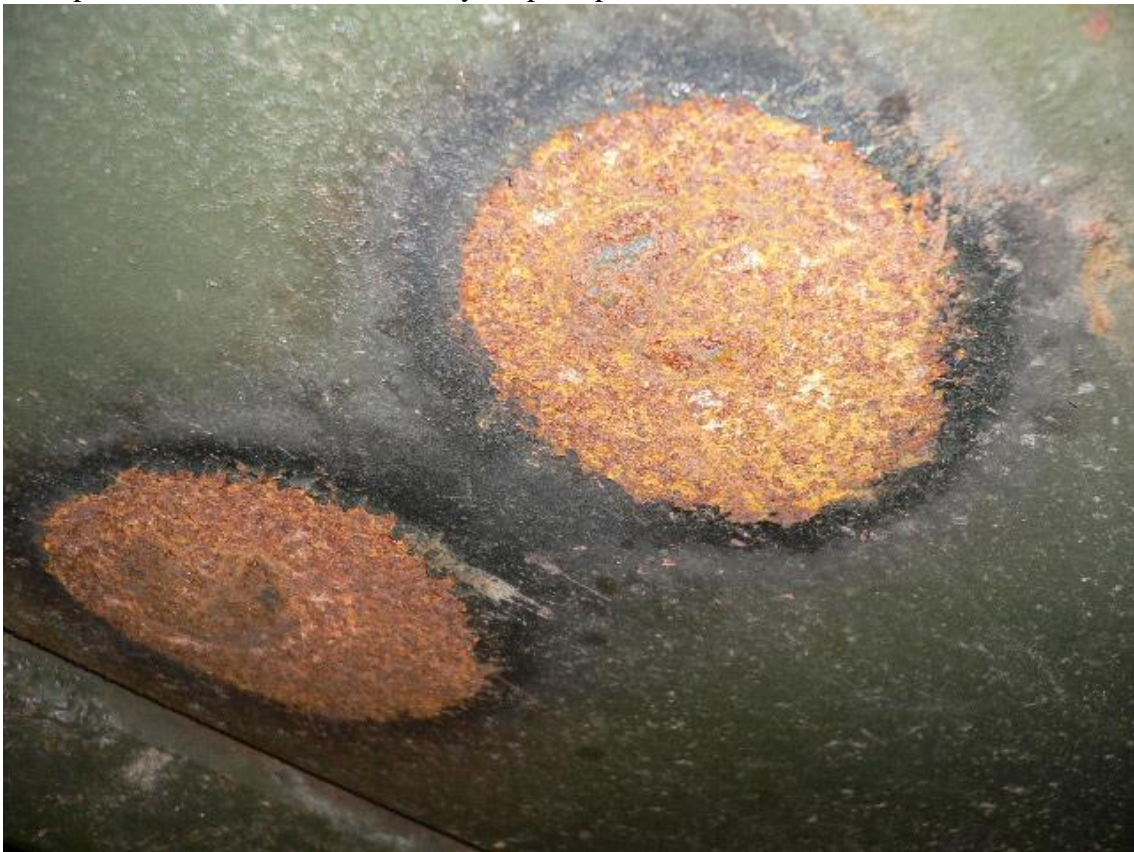
9.-Preparación superficial en lugares donde se realiza la soldadura

Aplicar disolución de fosfatado y después pintar.

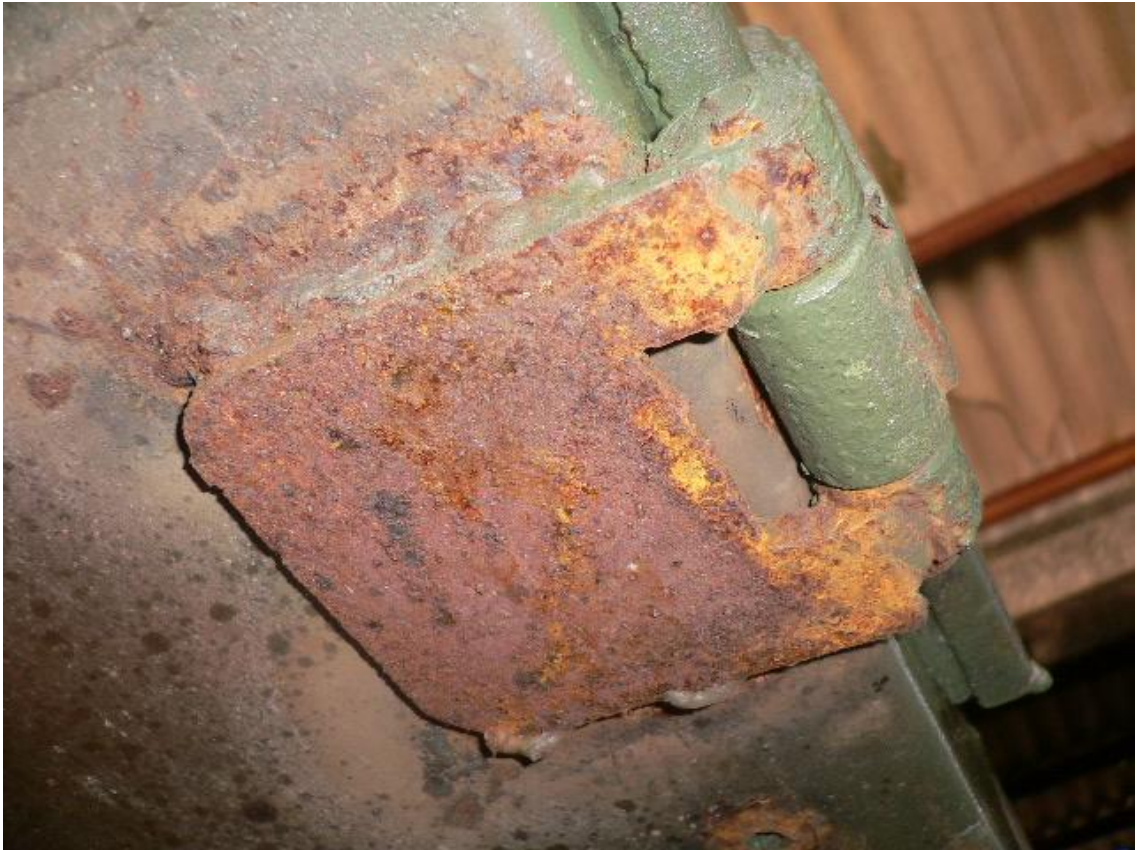
FOTO

➤ **Incorrecta preparación superficial.**

- Incorrecta preparación superficial

Igual al anterior caso aplicar disolución de fosfatado y posteriormente pintar.
