PROTECCIÓN DE TALUDES CON VEGETACIÓN

Ing. Carlos Corzo Bacallao¹

*1. Universidad de Matanzas “Camilo Cienfuegos”, Vía Blanca
Km.3, Matanzas, Cuba.*

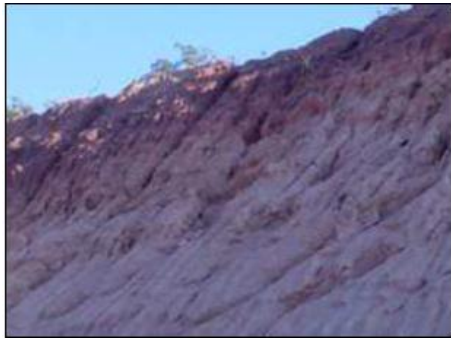
(1) Erosión en taludes

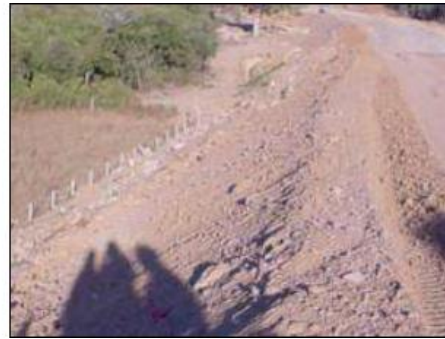
(2) Erosión en terraplén

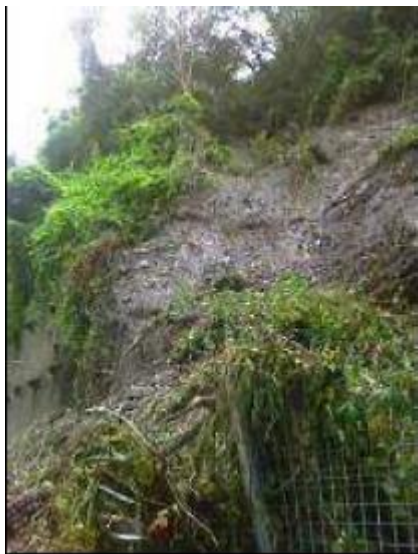
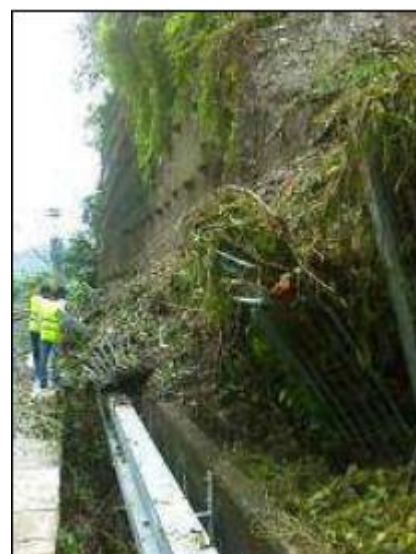
(3); (4) Deslave producido en talud frente a uno de los túneles del tramo ferroviario Caracas – Cúa en Venezuela.

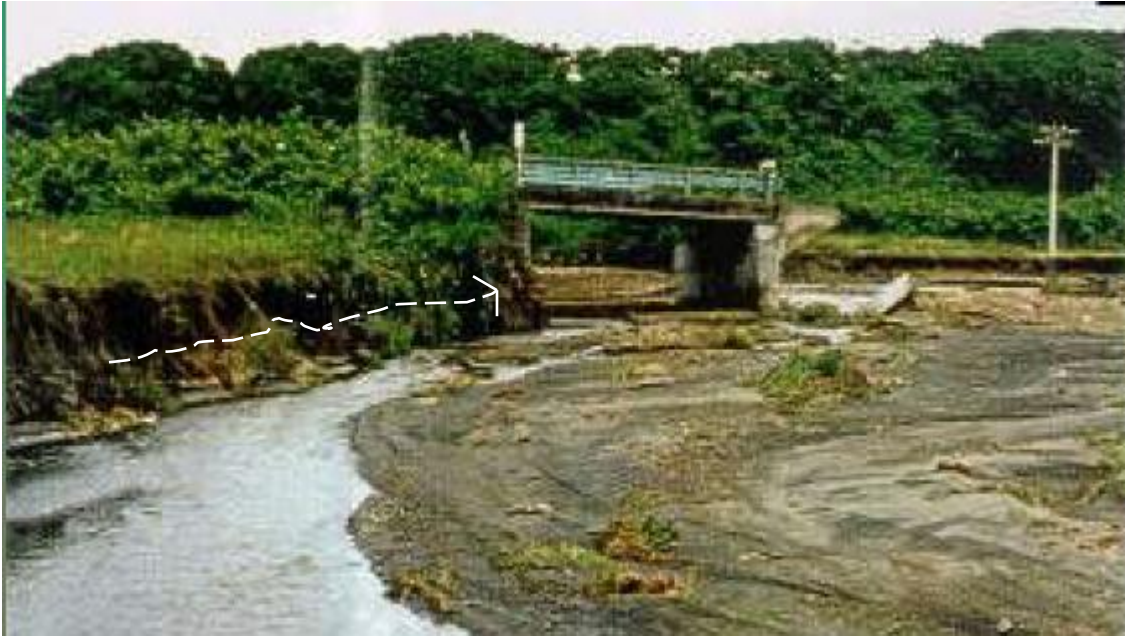
5) Erosión del talud izquierdo (sin proteger) cuya afectación avanzará hacia el estribo del puente.

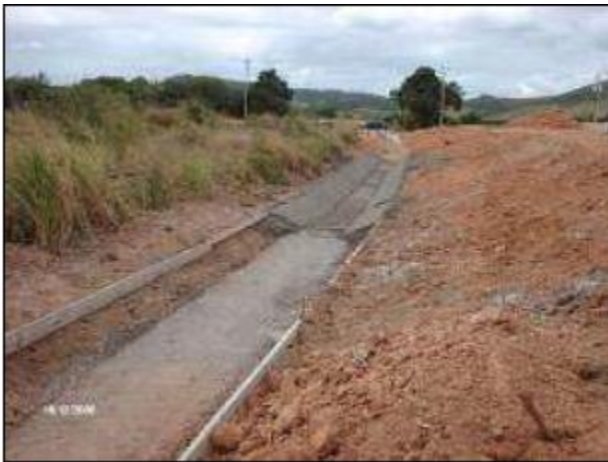
6) Talud a proteger. Drenaje "Villas de Yara". Barquisimeto, Venezuela.

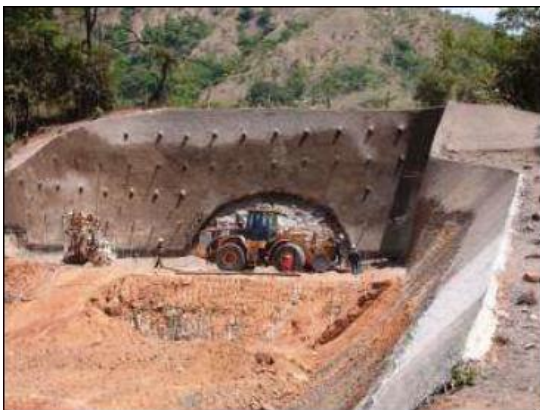
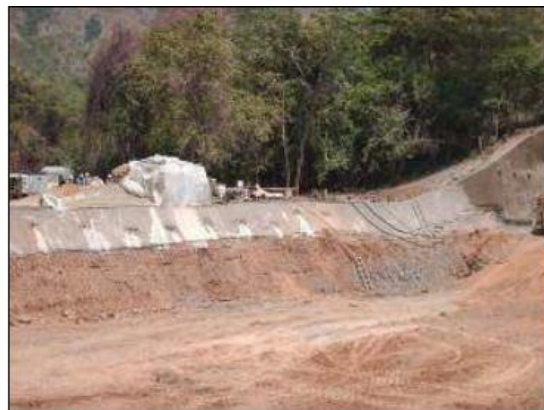
(7); (8)

(6); (7): Protección de taludes con hormigón proyectado, atirantado y fijado con bulones.

(8): Proceso de proyección del hormigón.

(6; 7; 8; 9): Cumplen la doble función de preservar al talud de los procesos erosivos superficiales y además la función estructural en cuanto a la estabilidad integral de los taludes.

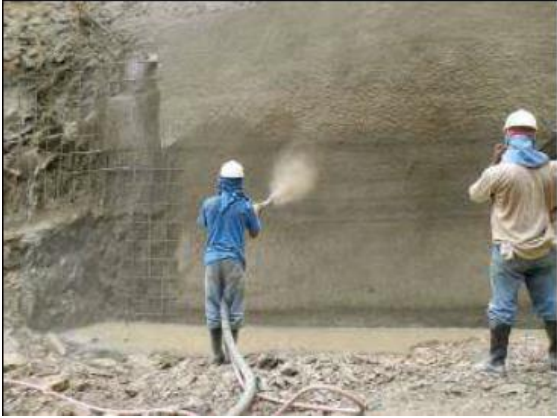
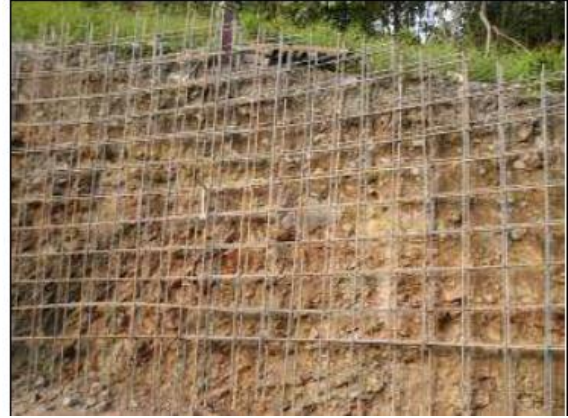
(9); (10)

(9): Malla de acero colocada previamente en dos direcciones que será fijada con bulones y recubierta con hormigón proyectado.

(10): Proyección de hormigón.

(11): Malla de acero que tiene como objetivo evitar grietas por retracción. Se fija con pernos cortos.

(10 y 11): No cumplen función estructural.

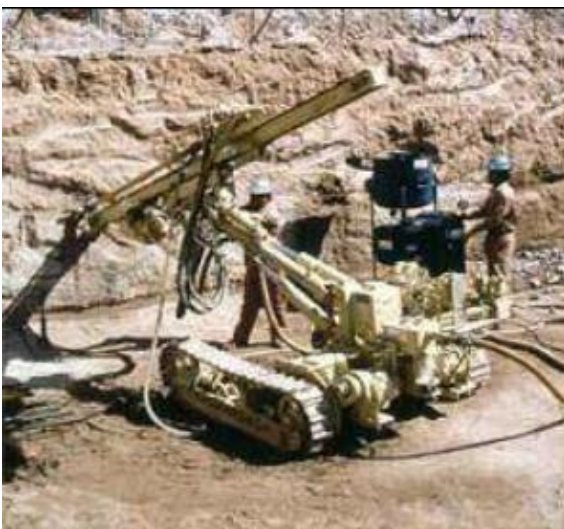
(13)

(13): Proceso de perforación en los taludes para la colocación de los bulones.

(13): Bulones.

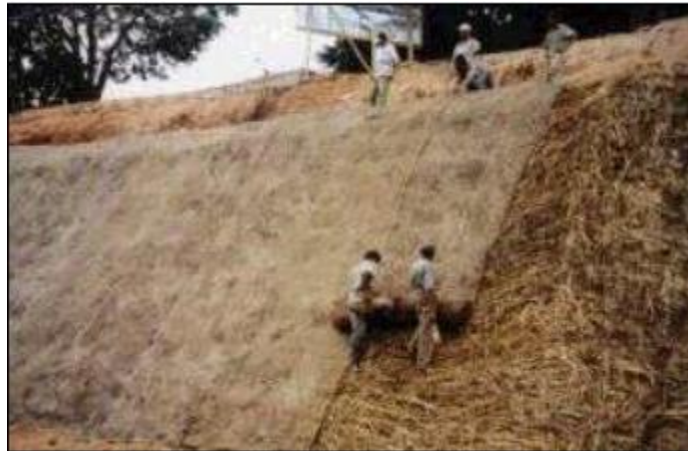
16) Son tejidos y mantas generalmente biodegradables, utilizados para el control de los procesos erosivos y estabilización de taludes y laderas.

a) Se aplana el terreno.

b) Se aplican fertilizantes y semillas.

c) Se extiende el tejido o manta.

d) Se efectúa la fijación a través de grapas (de acero o madera).

La función del tejido o manta (geotextil degradable en este caso) es la de evitar el arrastre de las semillas y fertilizantes que se aplican previamente. Para las fijaciones se utilizan pernos cortos.

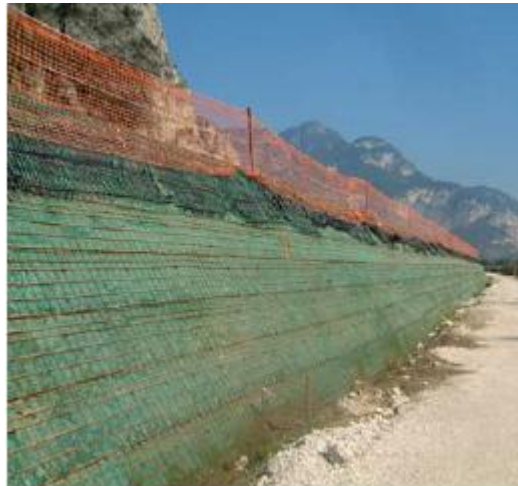
17) Geotextiles. Este tipo se utiliza principalmente para aplicaciones de refuerzo de terraplenes y de tierras reforzadas en presencia de suelos granulares (taludes con fuerte inclinación) no cohesivos.

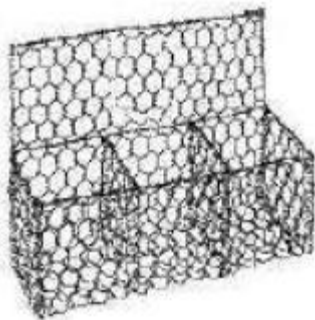
Fig. 7) Estructuras metálicas compuestas por mallas de alambre galvanizado de triple torsión formando paralelepípedos y rellenas con las piedras más cercanas a las obras.

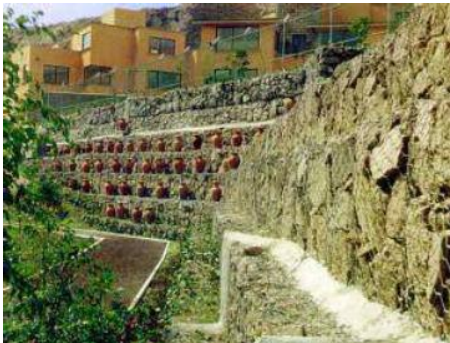
18) Gaviones que cumplen además una función ornamental (diseño arquitectónico)

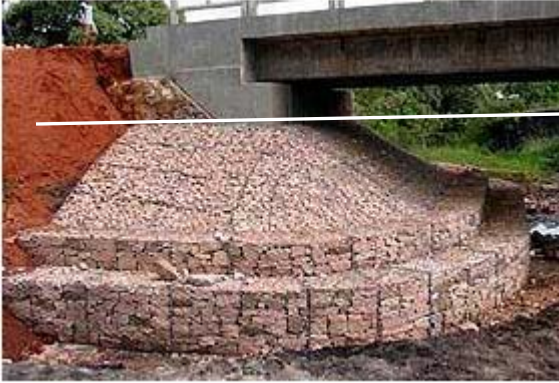
19) Protección de estribo de puente con gaviones tipo colchón y caja. Solución relativamente económica y segura. Solamente habría que agregar que parecería más adecuado proteger además el talud desnudo lateral con gaviones “colchón”

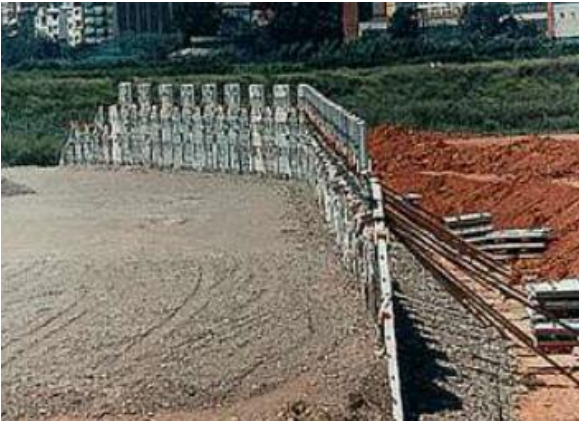
20) Tensores que son fijados a elementos especiales que son fijados por el propio relleno en la medida que avanza en altura. Normalmente se combina con geotextiles y se emplea además sistemas de drenajes y sub drenajes.

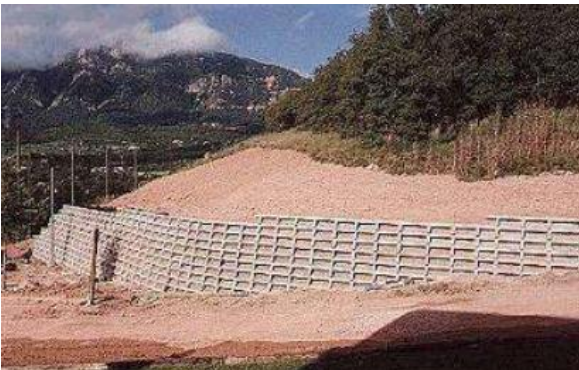
(22) Muros “cribas”. Ampliamente utilizados en los estribos de puentes.

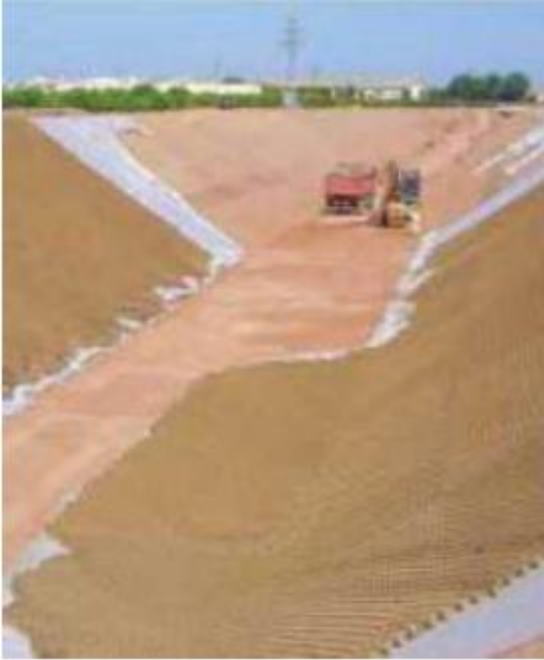
(23) Para protección de taludes y canalizaciones confina, refuerza y retiene masas de tierras vegetales o rellenos de piedras, controlando el movimiento descendente causado por fuerzas hidrodinámicas y gravitacionales. Al rellenar las celdas con hormigón, el sistema se transforma en una placa de hormigón flexible con juntas de expansión integradas.

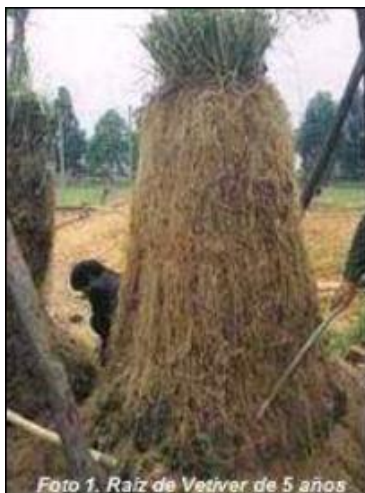
24) Vetiver

- ✓ No tiene estolones, tiene rizomas muy cortos (2-3 mm) y un sistema radicular masivo finamente estructurado que puede crecer muy rápidamente.
- ✓ Posee tallos rígidos y enhiestos, que pueden mantenerse firmes hasta en un flujo de agua relativamente profundo.
- ✓ Forma densas barreras cuando se siembran las plantas en proximidad entre si y constituye un eficaz dispersor de agua, una barrera de desvío y un filtro de sedimentos.

Foto 1. Raíz de Vetiver de 5 años

- ✓ Desarrolla nuevas raíces a partir de nodos cuando está enterrado en sedimentos atrapados.

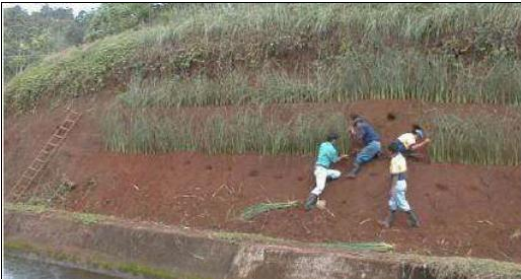
25) Proceso de siembra del vetiver

Siembra: Se recomienda su siembra en curvas de nivel (con una equidistancia entre 0,50 y 1,00 m en dependencia de la pendiente) y espaciadas cada 0,50 m. Aunque resiste todo tipo de suelo se aconseja el riego y la fertilización a base de compuestos nitrogenados partiendo de la base de que es una gramínea.

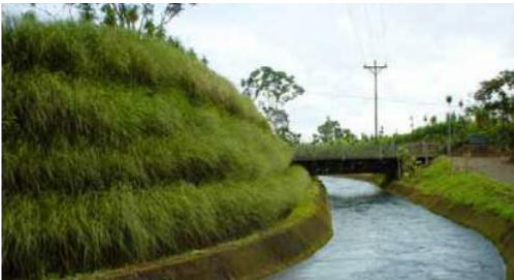
26) Una vez establecido

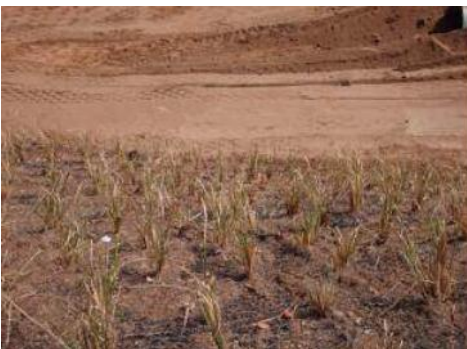
27)

(27): Talud en un terraplén (infraestructura ferroviaria en Venezuela) protegido con geotextil y “vetiver”

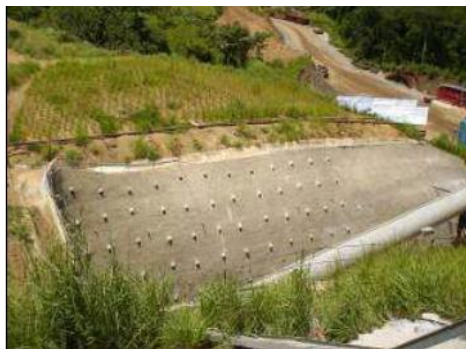
28)

(28): Solución mixta (pantalla atirantada + protección con vetiver) en un “portal” de un túnel.
