# **PROBLEMAS DE DISEÑO ANTICORROSIVO DEL CAMIÓN HOWO SINOTRUCK**

En el presente trabajo se exponen las deficiencias de diseño anticorrosivo que presenta el camión HOWO SINOTRUCK y se realiza un análisis de cómo afectan a la explotación, se exponen las secuencias fotográficas de cada una de las deficiencias detectadas que se corresponden con las exigencias planteadas por las Normas ISO.

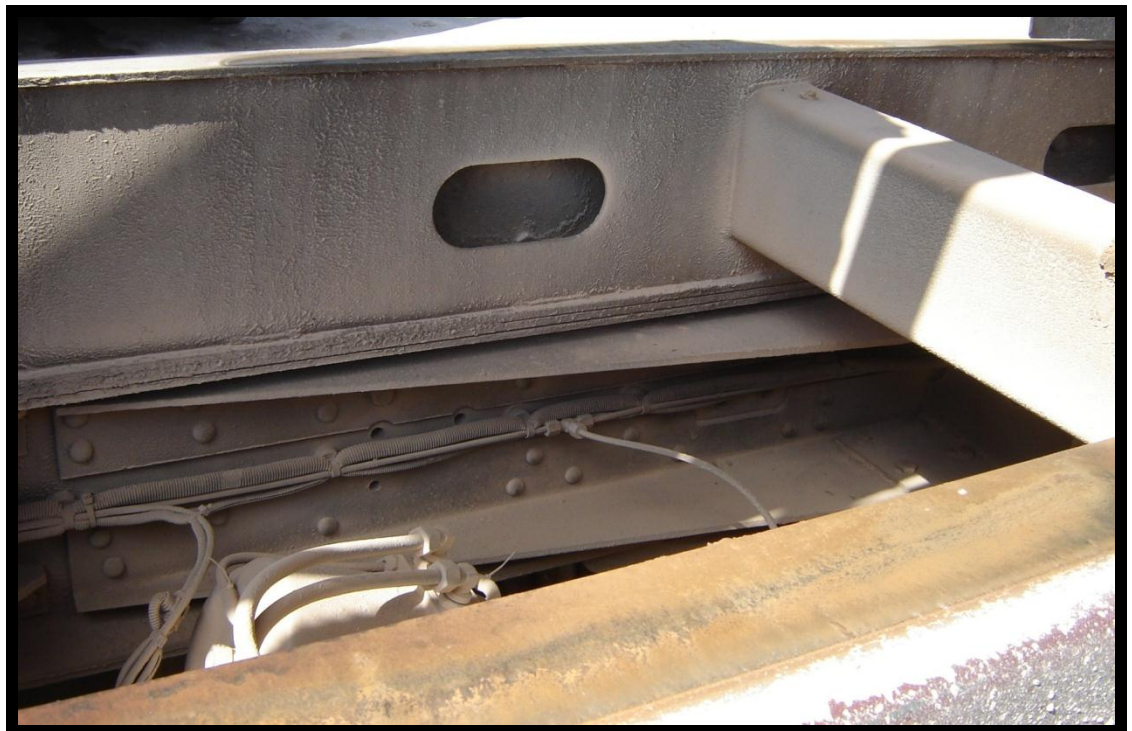
1. **Accesibilidad.**
  - **Falta de accesibilidad para la preparación de la superficie y aplicación de pinturas.**

En el interior de las diferentes columnas del carro, que constituyen áreas cerradas, se presenta este tipo de problema de diseño anticorrosivo, por lo cual hay que aplicar otros métodos de protección. Igual situación presentan por el interior del piso (pasillos), los travesaños y los largueros que le dan rigidez a la estructura.

El ejemplo lo veremos en la siguiente foto del carro, demostrando como actúa la corrosión en esta situación-

En estos casos la única medida posible es la aplicación de un producto que sin una preparación previa de la superficie metálica penetre el óxido, impermeabilice la superficie e impida la continuación del proceso corrosivo. Esto es posible con la aplicación de grasa líquida DISTIN 305L, la disolución de Fosfatado y la pintura.

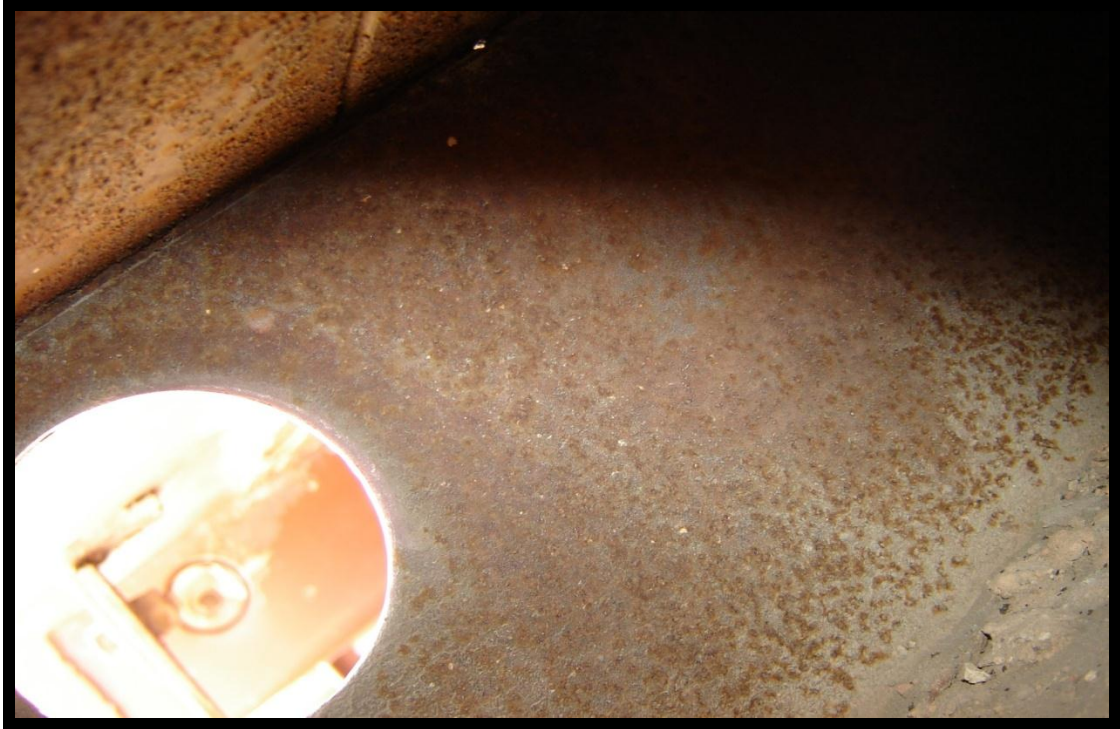
➤ **Componentes inaccesibles no protegidos para el tiempo en servicio del equipo.**

Los componentes huecos, como veremos posteriormente, no se encuentran por lo general bien protegidos para el tiempo de vida del equipo para estructuras de acero. Una solución posible es la aplicación de grasa líquida DISTIN 305L y disolución de fosfatado.

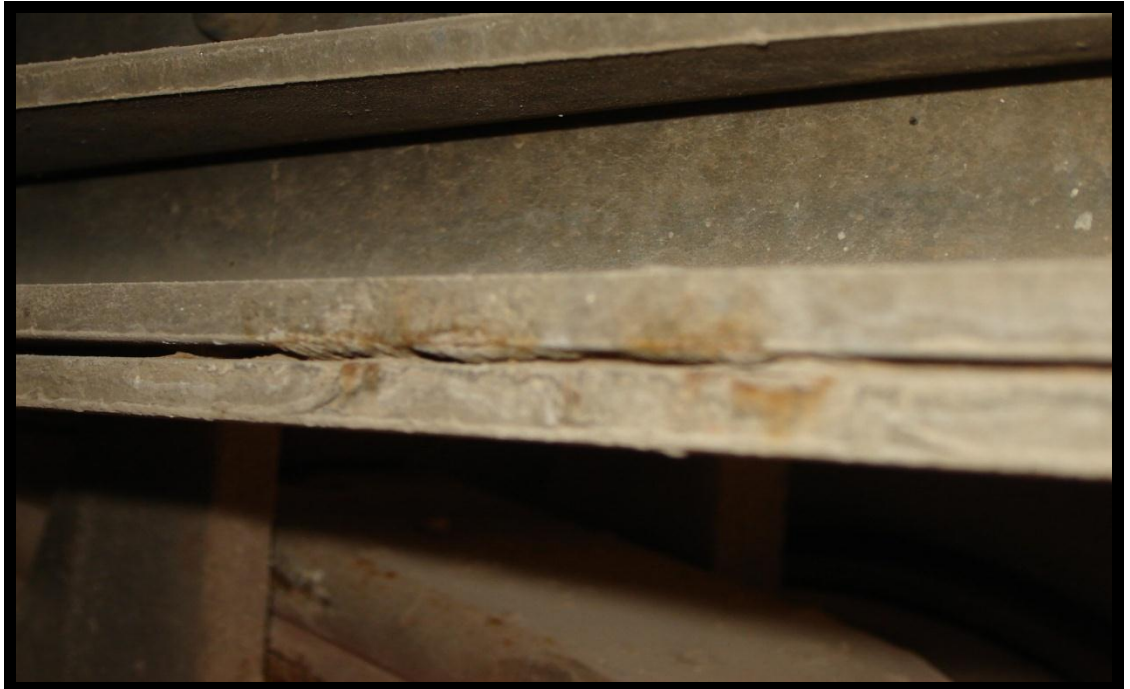
### ➤ Orificios estrechos sin sellado.

Al no existir un sellaje de los intersticios formados en la unión de las vigas que conforman al chasis, la acumulación de humedad y suciedades hace que se corroa .

Utilizar el DISTIN 403 y grasa líquida DISTIN 314L después de eliminar corrosión por el método manual mecanizado, posteriormente sellar

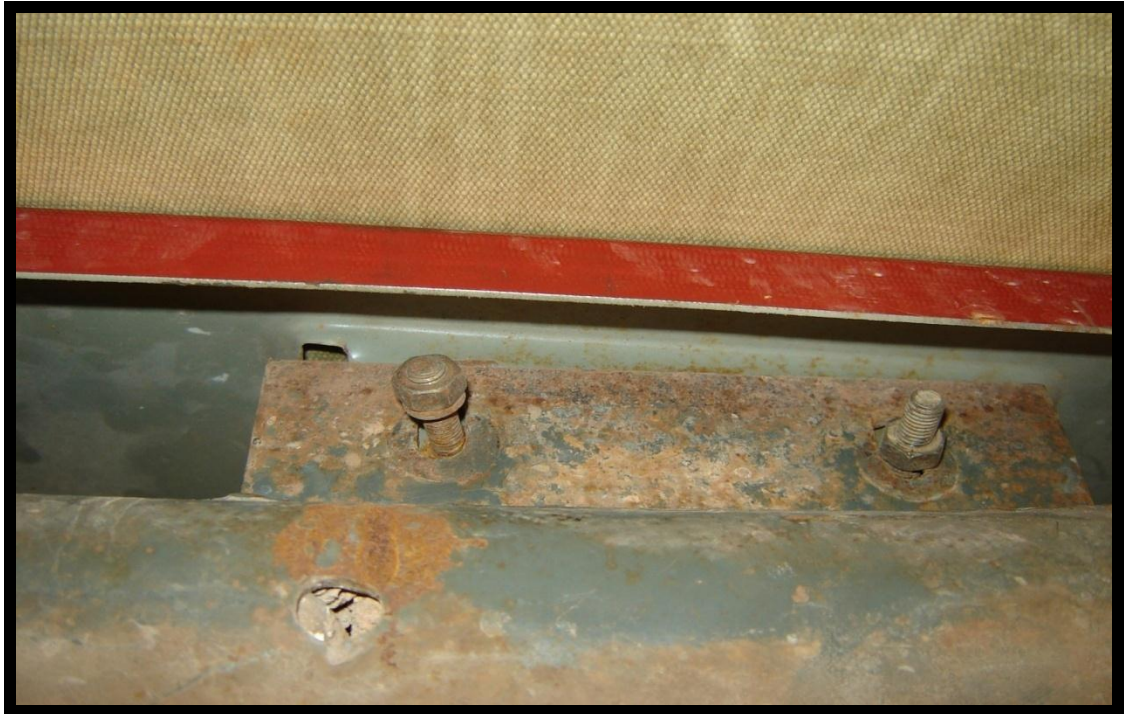
➤ **Uniones solapadas sin sellado.**

Es frecuente encontrar uniones con pernos solapadas, entre las cuales no se ha introducido una masilla o mástique asfáltico DISTIN 403 que impida la acumulación de agua y humedad en la unión. Similar situación se presenta en todas las uniones solapadas que tienen soldaduras con puntos. Una solución adicional a las masillas lo constituye la aplicación de grasa líquida DISTIN 314L.

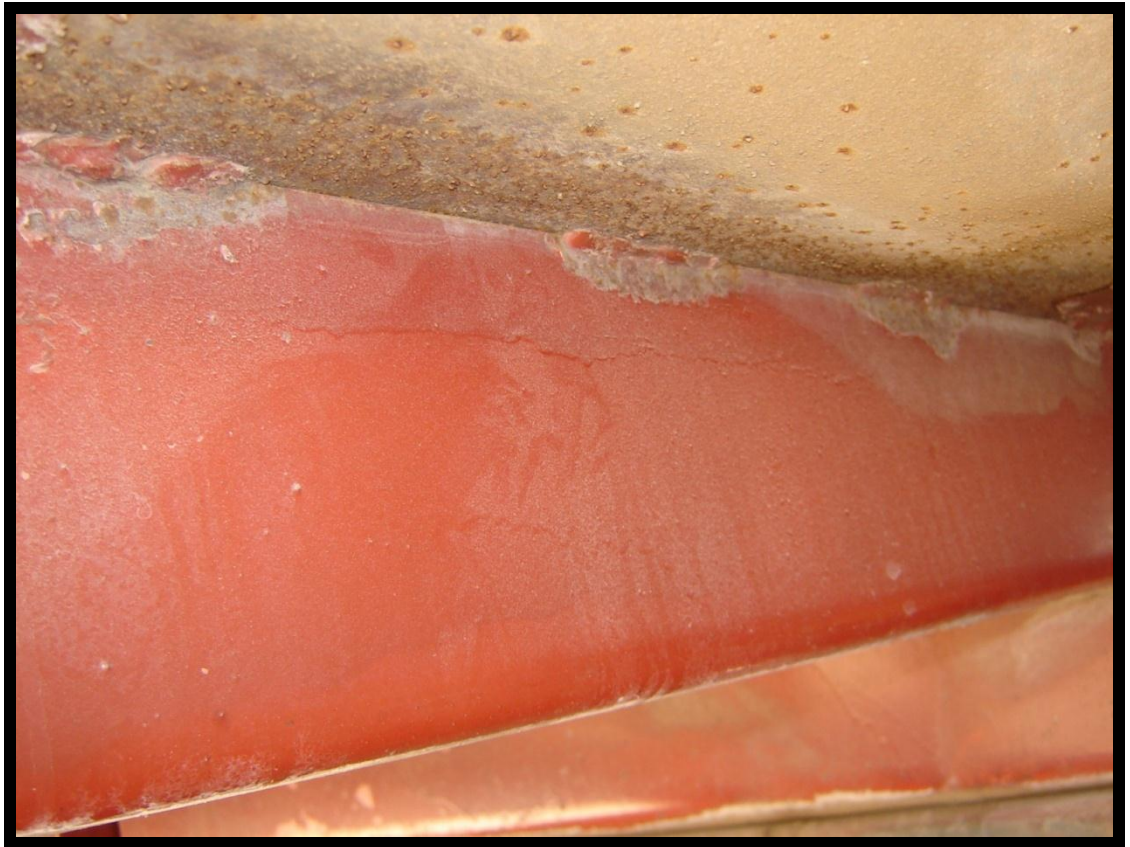
**Falta de relleno con soldaduras en orificios.**

Esa situación se presenta en equipos que han sido reparados y donde no se ha aplicado convenientemente la soldadura. La solución es una buena aplicación de la soldadura, pero cuando el equipo ya está pintado una alternativa es eliminar el oxido con disolución de fosfatado, la aplicación de grasa líquida DISTIN 314L y masilla asfáltica para que no penetre la humedad.

- **Falta de relleno con soldaduras en hendiduras.**  
Se presenta en situaciones similares a las anteriores.

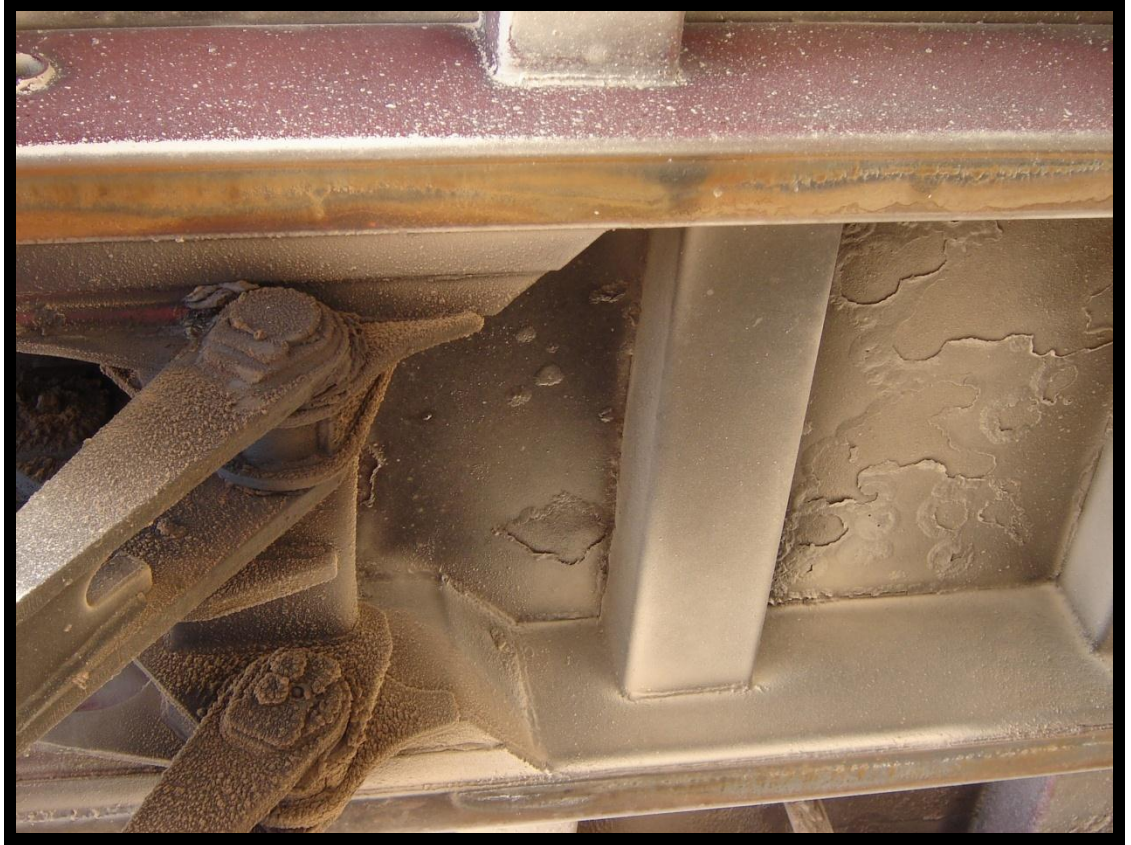
- **Refuerzos que afectan la accesibilidad para la protección.**

Refuerzos de la estructura que por su construcción tienen espacios menos de 50mm e impiden el acceso de las herramientas para la preparación de superficie y pintura. En todos los casos que por problemas de accesibilidad no es posible tratar la superficie, la medida más factible es la aplicación de grasa líquida DISTIN 314L

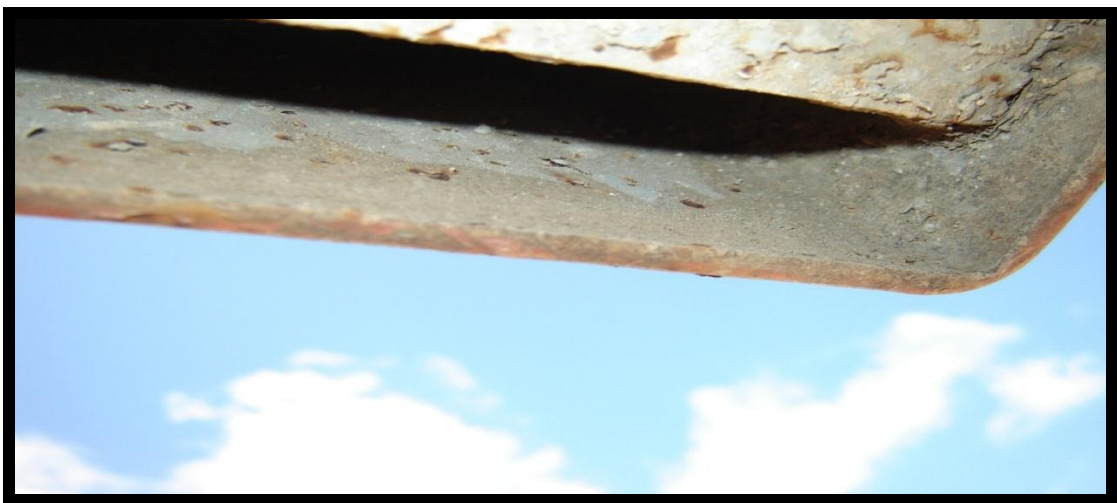
##### ➤ Bordes no redondeados o biselados.

Esto dificulta el trabajo de preparación de superficie ya que los bordes además de no permitir capas de pintura con el espesor adecuado, afectan la preparación de la superficie. Esto es muy frecuente en automóviles que utilizan chapas de pequeño espesor. Se impone en estos casos la aplicación en el borde de capas de pintura adicional o mástique asfáltico DISTIN 403.

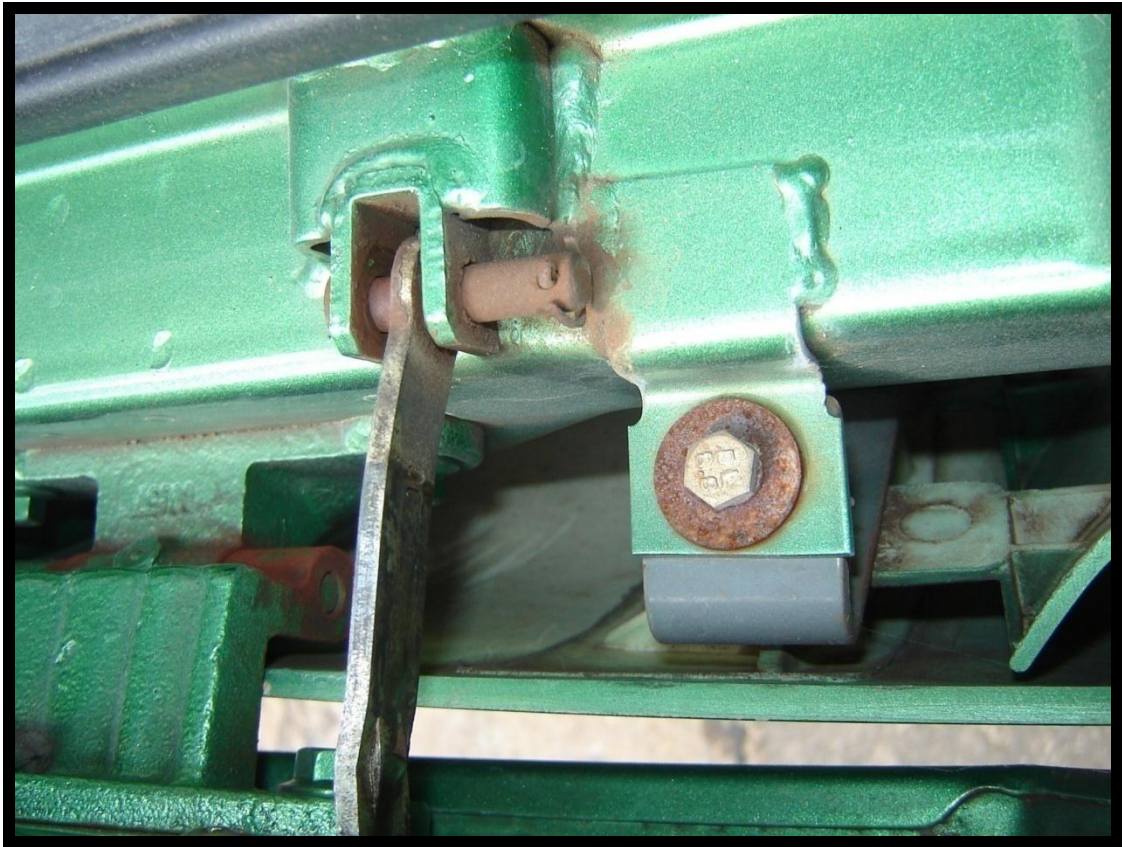
## 5. Imperfecciones de la soldadura.

Aspereza, fractura, orificios, cráteres, proyecciones, etc. Cualquier defecto de la soldadura, afecta la preparación de la superficie antes de la aplicación de los recubrimientos metálicos y por tanto la protección. Estos defectos tienen que ser eliminados o de lo contrario hay que aplicar masillas para nivelar la superficie y quede libre de irregularidades que conlleven a la corrosión.

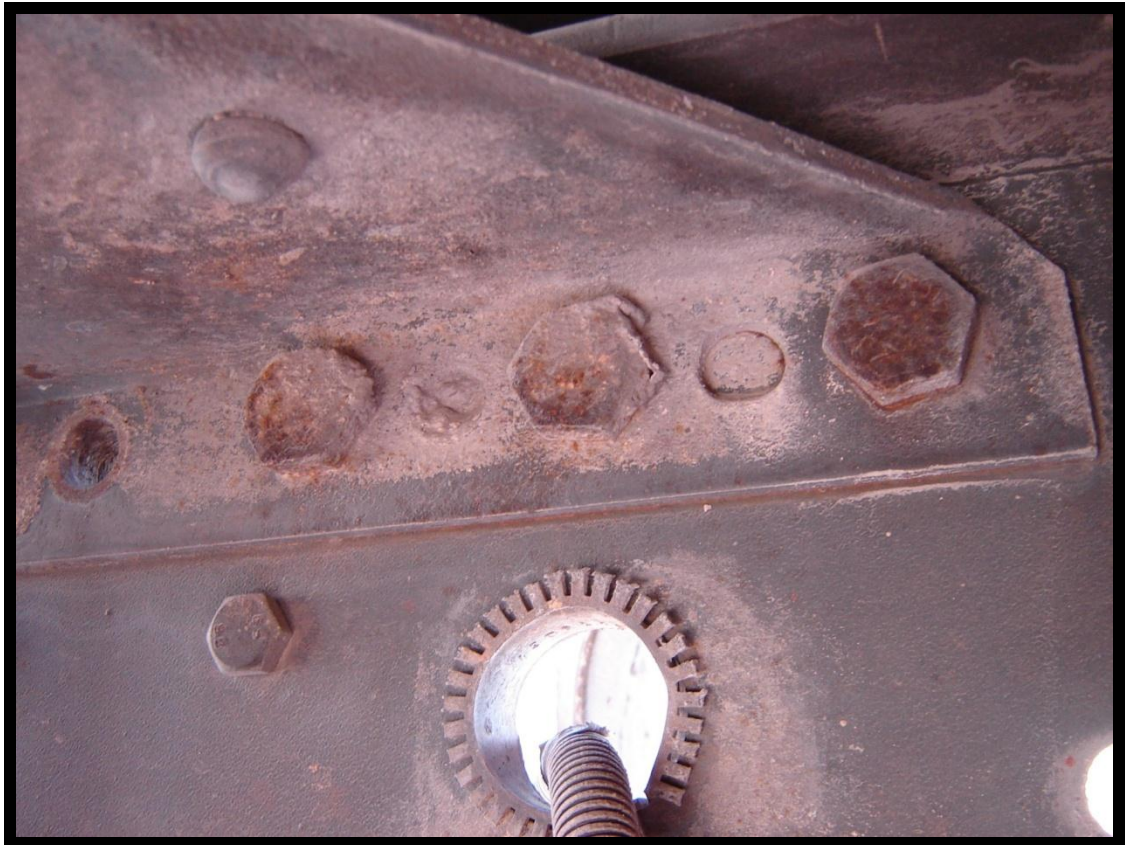
➤ **Falta de protección en pernos, tuercas y arandelas.**

Tanto el perno, tuerca, como la arandela, hay que protegerlas antes de ser colocadas, e incluso en lugares donde se acumulan suciedades, hay que eliminar los orificios que se crean entre la estructura y el perno. Una medida adicional lo constituye la aplicación de grasa líquida DISTIN 314L, que penetra a fondo y rellena los orificios.

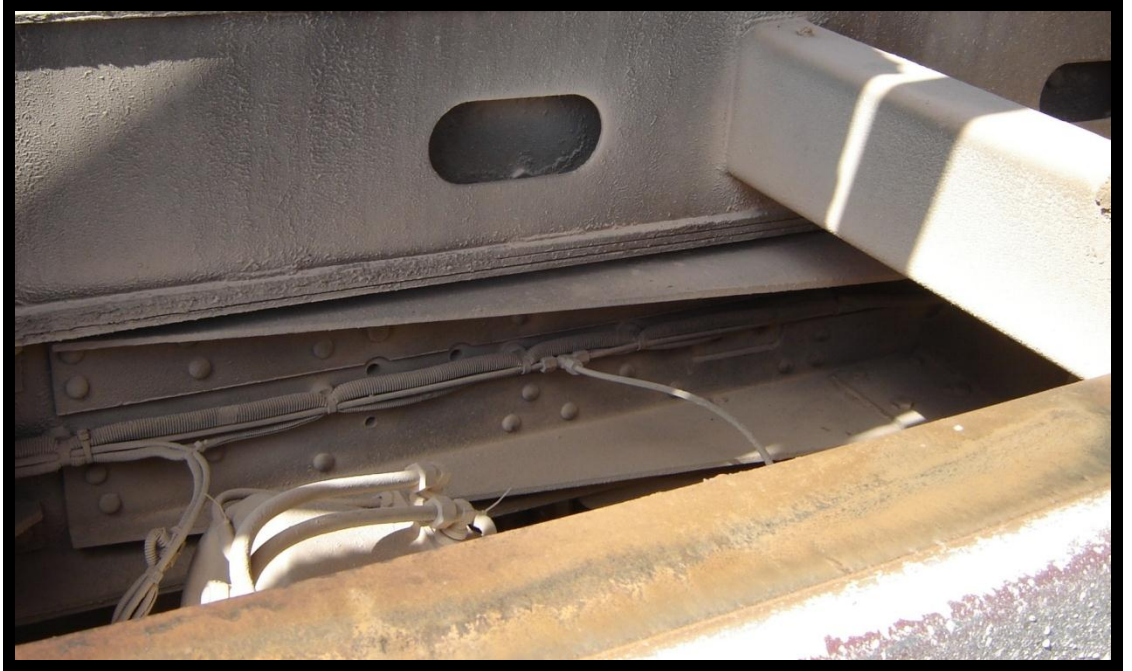
➤ **Superficies que favorecen la acumulación de agua, sin drenaje.**

Este refuerzo del chasis al no contar con un diseño de geometría óptima, no presenta caída para el escurrimiento de líquidos, por lo

que existe acumulación de depósitos y agua

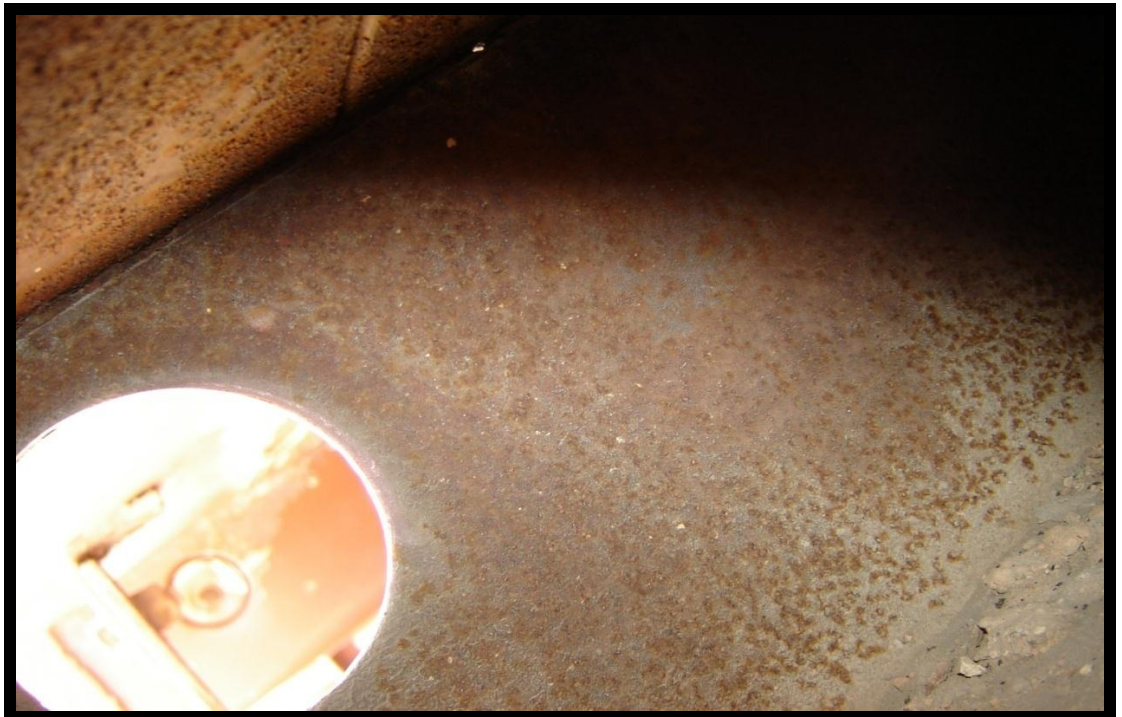
➤ **Cavidades y huecos sin drenaje.**

Esta situación de diseño se presenta en ocasiones, sin embargo lo más frecuente que se encuentra, son superficies cerradas o selladas. Esto debe ser objeto de chequeo periódico.

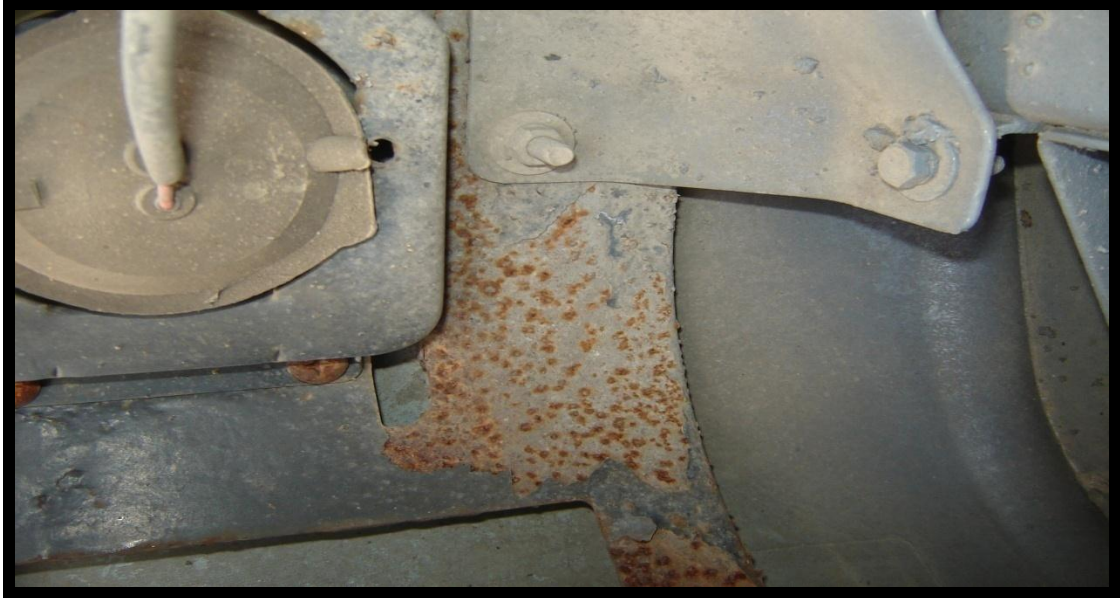
### ➤ Áreas cerradas sin protección efectiva.

Esto es muy frecuente, ya que en estas áreas no se aplican pinturas, precisamente por ser un área sin acceso adecuado a la preparación de superficial

1 .Aplicar la grasa de conservación líquida atomizada.

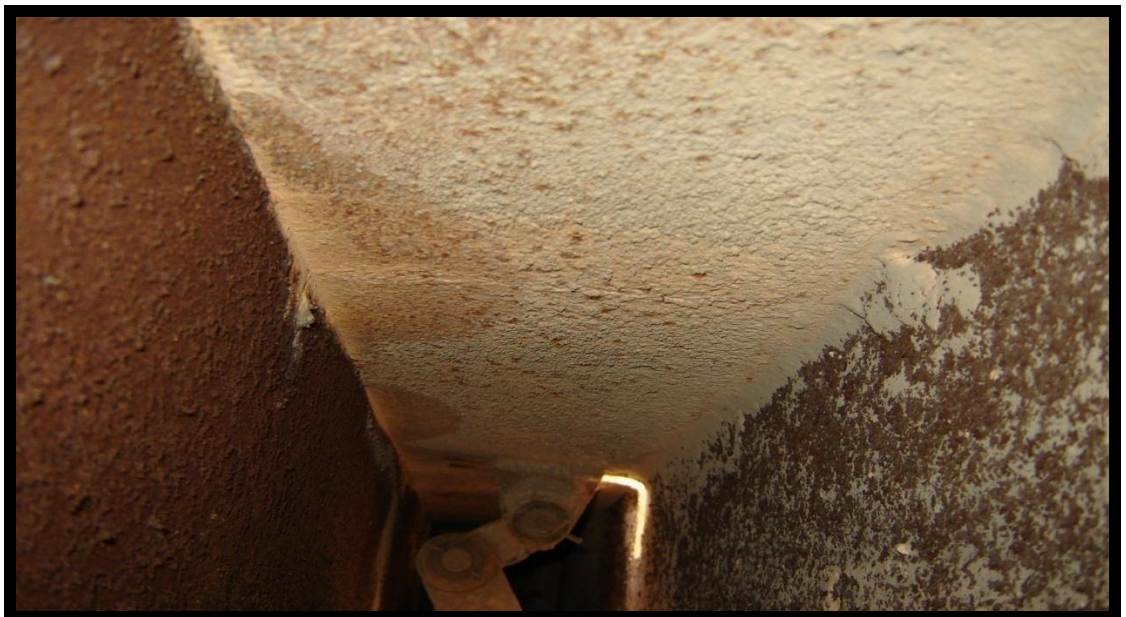
### ➤ Componentes huecos sin protección efectiva.

Esta situación es más frecuente que la anterior, precisamente porque los componentes huecos no son accesibles una vez construidos a la preparación de la superficie y la aplicación de pintura. Aplicar por atomización grasa líquida DISTIN 305L.Los componentes huecos, por lo general tienen tapones de sellado y de drenaje, pero en ocasiones al ser reparados, son eliminados. Aplicar por atomización grasa líquida DISTIN 305

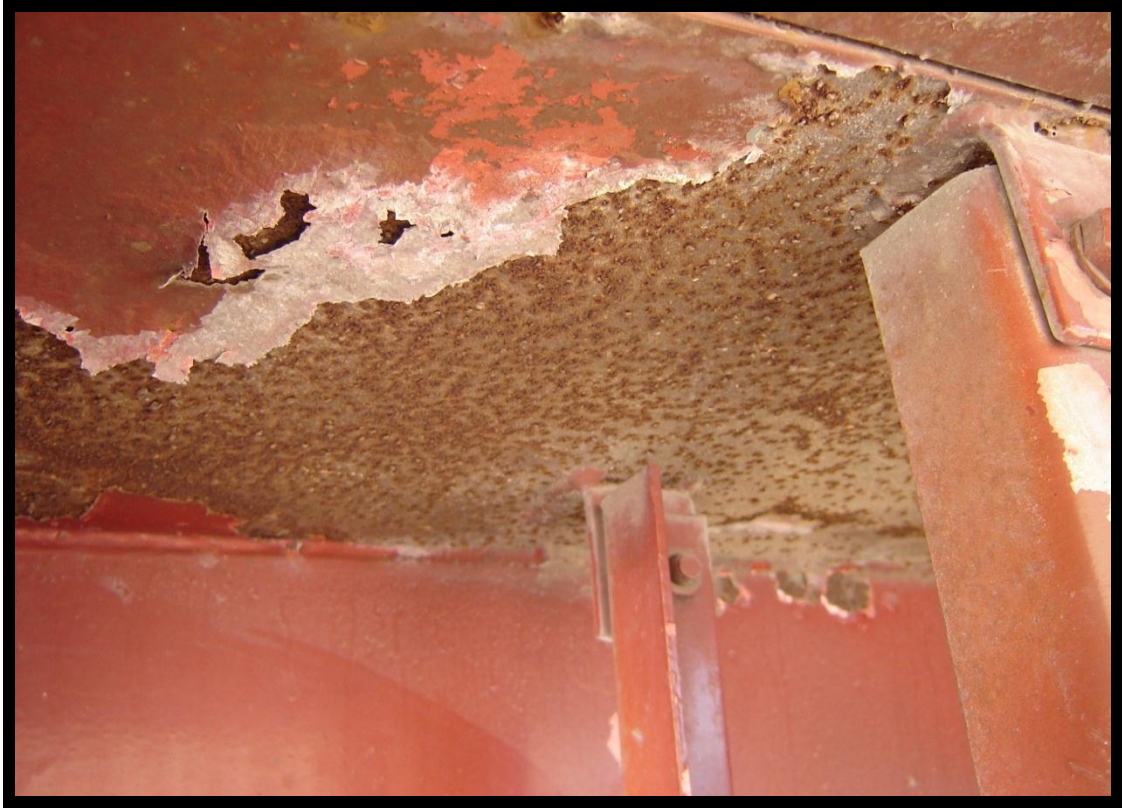
## 9.-Preparación superficial incorrecta

Realizar preparación manual mecanizada. Aplicar disolución de fosfatado y después pintar.

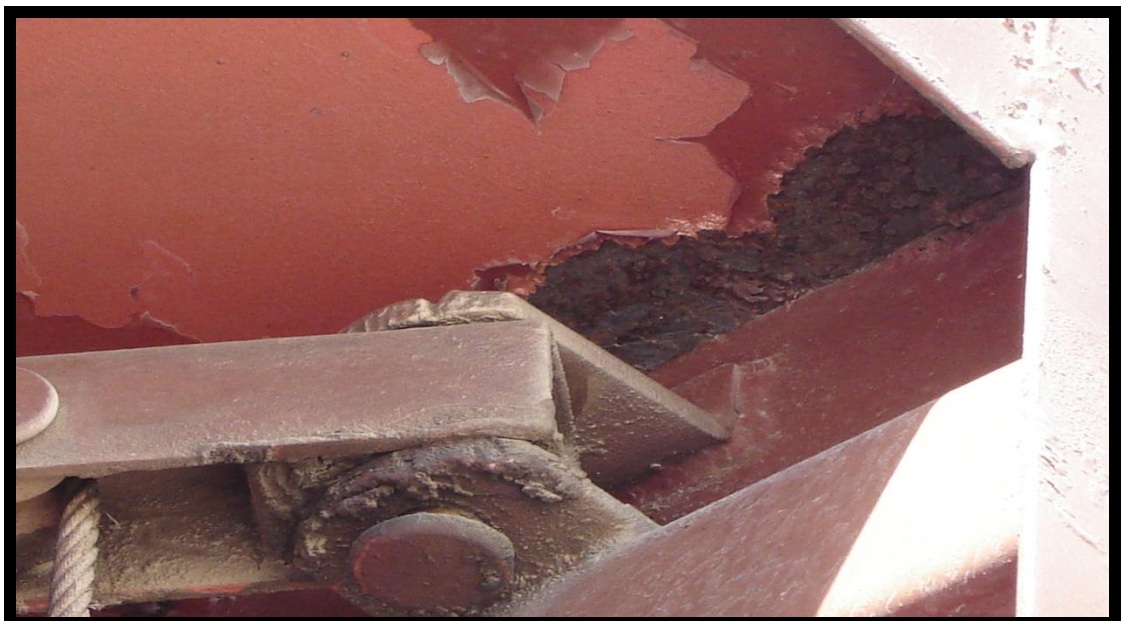
➤ **Incorrecta preparación superficial.**

- Incorrecta preparación superficial

Igual al anterior caso aplicar disolución de fosfatado y posteriormente pintar
