**PROPUESTA DE UN SISTEMA DE PROTECCIÓN
ANTICORROSIVO Y DE CONSERVACIÓN PARA LOS CARROS
DE TRANSPORTE DE LOS JUGADORES EN EL VARADERO
GOLF CLUB.**

El siguiente trabajo se propone un sistema de protección anticorrosiva y conservación (SIPAYC) para los carros de transporte de los jugadores en el campo del Golf Club ubicado en Varadero-Matanzas. Estos carros presentan problemas de diseño anticorrosivo y los recubrimientos utilizados para su protección no son los adecuados. Además, como consecuencia de su cercanía al mar y de las condiciones atmosféricas de Cuba, la corrosión actúa de forma agresiva. Estos factores han contribuido a que el taller de mantenimiento del campo del Golf Club se vea obligado a ejecutar con regularidad, considerables gastos de capital en la adquisición de piezas de repuestos, para mantenerlos en perfecto estado. Los carros son de la marca Club Car, nombre de la compañía extranjera dedicada a la fabricación de los mismos que a su vez vende los servicios de mantenimiento, de los cuales no se puede disponer por su alto costo. Con este trabajo se pretende disminuir de forma gradual la corrosión en los carros, permitiendo así, eliminar algunos gastos del capital

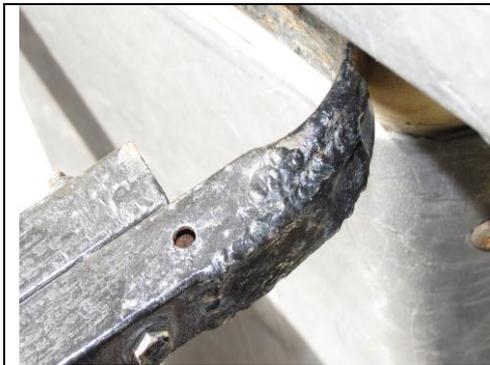
Figura 1: muestra un componentes hueco en la estructura que soporta el techo del carro, este tipo de corrosión va picando la estructura desde su interior, al igual que las áreas cerradas, los componentes hueco tienen que ser protegidos por el tiempo de vida de la estructura, de lo contrario hay que aplicar otros métodos de protección no basados en las pinturas, ya que estas áreas no pueden ser preparadas convenientemente. También se

observan resquicio u orificios producto a la soldadura irregular que hay en la base. La solución para este problema sería preparar bien la superficie eliminando las proyecciones de la soldadura con una pulidora, aplicación de disolución de fosfato pintar y aplicar los productos anticorrosivos adecuados.

Figura 1. Componente hueco en la base de la armadura que soporta el techo del carro.

- **Componente hueco en la armadura que soporta el techo del carro.**

Para convertir el óxido y frenar la corrosión en el interior de la armadura se aplica con una pistola que penetre en los agujeros ya existentes, la disolución de fosfatado (DISTIN 504) y después se atomiza con grasa DISTIN 314L, de no ser posible tener accesibilidad, entonces crear agujeros tecnológicos con el tamaño adecuado y después ponerle tapones. Para la base de la armadura se pule la superficie de la soldadura dejándola libre de irregularidades y aplicar una disolución de fosfatado (DISTIN 504) en las zonas más afectadas, recubrir con una capa de pintura y posteriormente aplicar Cera Impermeabilizante Abrillantadora (DISTIN 603L) la cual sella los poros de la pintura y forma una capa protectora y resistente a deformaciones y a la acción agresiva de la atmósfera, además protege el recubrimiento de pintura de los rayos ultravioletas que son los principales causantes de su deterioro.

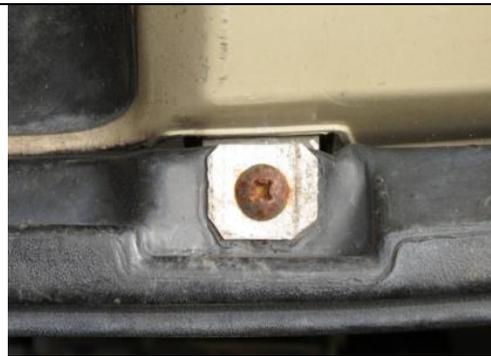
Figura 2: tornillos sujetadores de la defensa trasera que como los demás está siendo afectado por la corrosión por par metálico, este tipo de corrosión se presenta cuando se ponen en contacto metales que presenten potenciales diferentes, en este caso el elemento utilizado como arandela es de aluminio y el tornillo es de acero. Lo adecuado sería cambiar la arandela de aluminio por un material que no genere par metálico con el tornillo o aplicar productos anticorrosivos para aislar ambos elementos.

Figura 2. Par metálico en los tornillos sujetadores de la defensa trasera.

- **Par metálico en los tornillos sujetadores de la defensa trasera.**

En caso de que no exista la posibilidad de cambiar la arandela de aluminio por un material con igual potencial, se debe aislar el tornillo de la arandela con los recubrimientos de conservación. Primero se saca el tornillo, se le aplica un DISTIN 504 para eliminar el óxido y frenar la corrosión, se pinta, se recubre con grasa DISTIN 314L, se inserta con la arandela y se vuelve a engrasar.

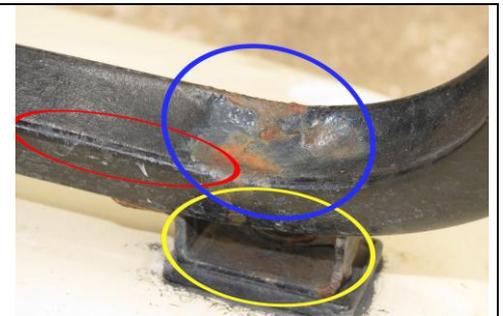
Figura 3: Muestra en azul una zona de acumulación y depósitos en la armadura que sostiene el techo del carro, la misma tiene una ubicación visible para el cliente por lo que se debe eliminar la ondulación mecánicamente o aplicar mastique semisólido. También se aprecia una irregularidad en la soldadura mostrada en rojo en la superficie de la armadura. Esta podría solucionarse convirtiendo la soldadura discontinua en una continua y después aplicar productos anticorrosivos.

Figura 3. Zona de acumulación y depósito en la armadura que sostiene el techo del carro.

- **Zona de acumulación y depósito en la armadura que sostiene el techo del carro.**

Lo primero que se debe hacer es eliminar el óxido con una disolución de fosfatado, se pinta, se rellena la forma ondeada con mastique semisólido DISTIN 404, el cual adopta una forma dura y gruesa además de proteger el material y se pinta para mantener la estética del carro.

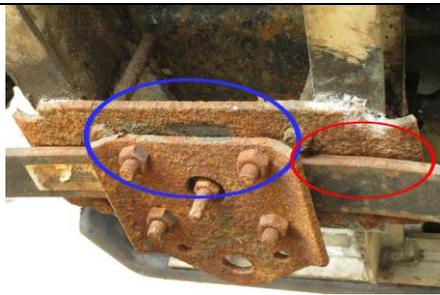
Figura 4: Muestra en azul un área inaccesible en el chasis del carro con la pieza que une los amortiguadores mostrado en azul y con el amortiguador mostrado en rojo, como se aprecia estos elementos carecen de protección lo cual es muy importante en un ambiente tan agresivo. También se existen problemas de corrosión en los pernos que mantienen unidas las piezas. Toda esta área se encuentra tan afectada que existen problemas de resquicio u orificio en toda la superficie de la misma en este caso solo se puede eliminar la corrosión con el uso de productos anticorrosivos.

Figura 4. Área inaccesible en la unión de los amortiguadores.

- **Área inaccesible en la unión de los amortiguadores.**

Después de haber limpiado la superficie mecánicamente, se procede a la aplicación de los recubrimientos de conservación. En este caso se le aplica una disolución de fosfatado en toda la superficie y como no se trata de una zona visible para el cliente, se atomiza con mastique asfáltico líquido DISTIN 404L, este creará una capa impermeable resistente a golpes de agua, de piedras, etc. y protegerá la superficie por largo tiempo.

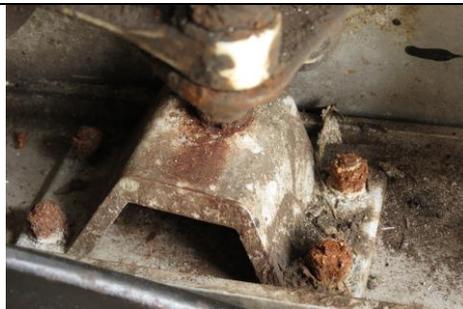
Figura 5: área inaccesible en la pieza encargada de unir la carrocería con el chasis del carro ya que no permite una correcta preparación de la superficie(limpiar y pintar), como solución se deben sellar ambos extremos de la pieza y aplicar los productos adecuados en su interior . Existe también un par metálico entre los pernos y la pieza del chasis puesto que la misma es de un acero galvanizado y los pernos de acero al carbono, esto crea un desgaste excesivo apoyado por la corrosión atmosférica donde se afectan más rápido los pernos ya que se convierten en el metal anódico(el de menor potencial de reducción) y se retrasa la corrosión del metal catódico(chasis) hasta punto de detenerse, lo conveniente sería utilizar pernos de un material que no genere par metálico con el chasis o hacer uso de recubrimientos lo cual sería lo más económico.

Figura 5. Área inaccesible en la pieza encargada de unir la carrocería con el chasis del carro.

- **Área inaccesible en la pieza encargada de unir la carrocería con el chasis del carro.**

Después de haber sellado ambos extremos libres, se le aplica un DISTIN 504 para eliminar el óxido, se pinta y recubre su interior con grasa DISTIN 314L para que proteger mejor. De no poderse cambiar el material de los pernos para evitar el par metálico, se deben aislar ambos elementos a través de los recubrimientos. Al igual que en el caso anterior, se limpia el perno con una disolución de fosfatado, se pinta, se introduce con mastique semisólido DISTIN 404 o con grasa DISTIN 314 para tapar los orificios.

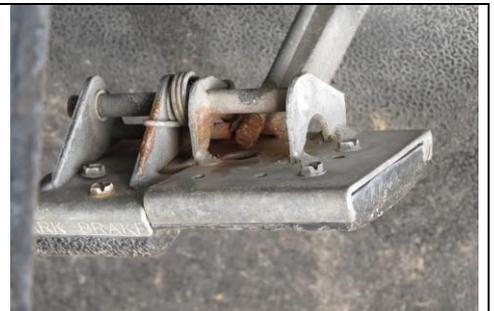
Figura 6: área de inaccesible en el pedal del carro donde no se puede aplicar pintura sobre su superficie para protegerla de la corrosión, además presenta un par metálico entre el pedal y el resorte de tal forma que ya se aprecia un desgaste sobre la superficie del pedal. En este caso no se puede aplicar una solución mecánica por lo que se debe hacer solamente uso de los productos anticorrosivos.

Figura 6. Área inaccesible en el pedal de freno y de aceleración.

- **Área inaccesible en el pedal de freno y de aceleración.**

En este caso no se puede convertir la pieza en un componente hueco, por lo que dependemos de los productos anticorrosivos. Recubrimos toda la parte no visible con grasa semisólida DISTIN 304.

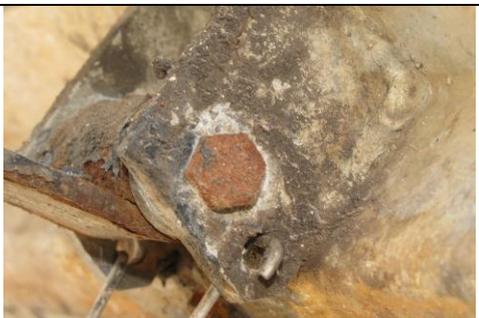
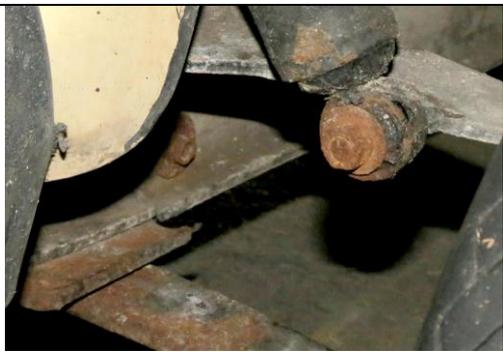
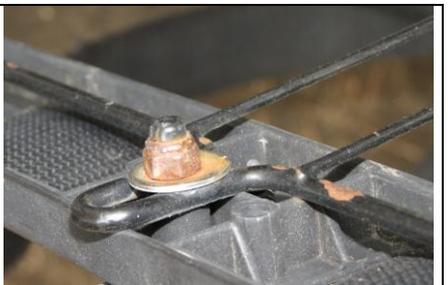
Figura 7: el chasis es de un acero galvanizado lo que trae consigo que todas las piezas utilizadas en el deben ser del mismo material o que no generen corrosión por par metálico ya que el medio en que se circula presenta una alta corrosión atmosférica lo cual acelera cualquier tipo de proceso químico entre estos metales. En la imagen se muestra un perno afectado por la corrosión por par metálico, por la falta de productos anticorrosivos que lo aíslan del acero galvanizado y del muelle y también toda la zona

está llena de resquicios. el amortiguador también se encuentra afectado del mismo modo que el perno y a su vez crea un área inaccesible con el chasis, como solución solo se recomienda el uso de recubrimientos una vez preparada la superficie.

Figura 8: existen defectos de bordes en todo el chasis creando resquicios sobre la superficie bordeada, como solución se redondean los bordes y eliminando el efecto de borde. También se aprecia un perno afectado por la corrosión galvánica y por la falta de un aislante anticorrosivo.

Figura 9: el tornillo, la tuerca y la arandela son de materiales diferentes de los cuales el más afectado es la tuerca debido a que es el material de menor potencial de reducción. Como solución se hace uso de los productos anticorrosivos para aislar los diferentes elementos.

<p>Figura 7. Corrosión en el perno en el chasis del carro.</p>	<p>Figura 8. Corrosión en el perno de la suspensión delantera del carro.</p>	<p>Figura 9. Corrosión en el perno en la parrilla trasera del carro.</p>

- **Corrosión en el perno en el chasis del carro.**

Tanto para los pernos que se reemplazan como para los que todavía cumplen su función eficientemente se le realizará la siguiente operación. A los usados con sus respectivas tuercas se les preparará la superficie eliminando la pintura y herrumbre presente con cepillos eléctricos. Ahora se enjuagarán con agua, se secarán y se sumergirán en disolución de fosfatado para obtener una superficie de mayor calidad. Posteriormente todos serán cubiertos con una capa de pintura. Ya secos, se le aplicará al conjunto tornillo - tuerca Grasa de Conservación (DISTIN 404), la cual por su composición flexible cubre los resquicios y proporciona impermeabilidad al agua.

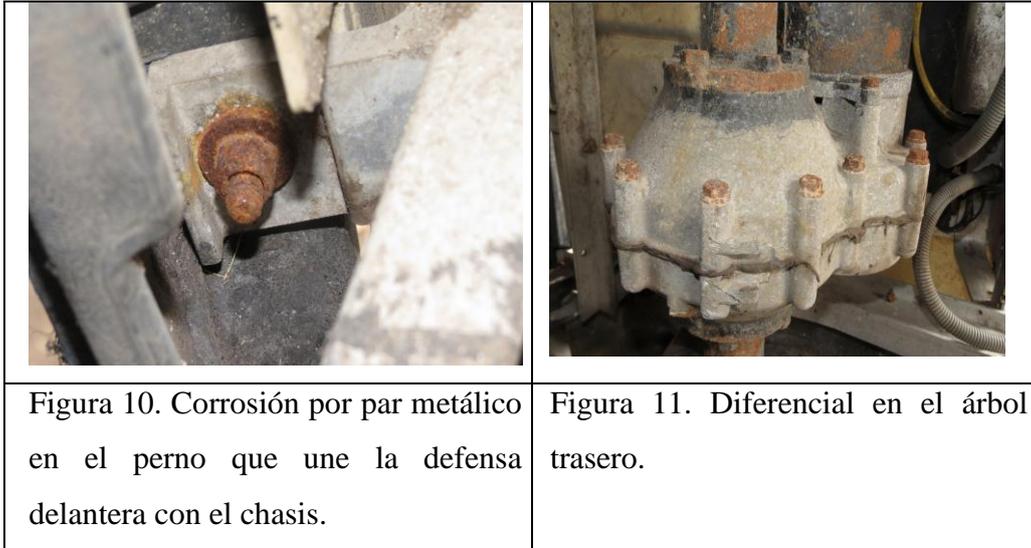
Figura 10: se muestra un perno deteriorado por corrosión galvánica, además de no estar protegido con ningún producto anticorrosivo. También en la unión del chasis con la defensa se crea un área cerrada que estimula la corrosión en el perno y en el chasis.

Figura 11: se observa que el diferencial es de un acero galvanizado y los pernos que lo unen son de un acero al carbono, por lo que los mismo se encuentran deteriorados por la corrosión galvánica que fluye entre ellos. Lo mismo sucede con los arboles en su unión con el diferencial, ambos son de diferente material, además de crear un área cerrada que se encuentra desprotegida.

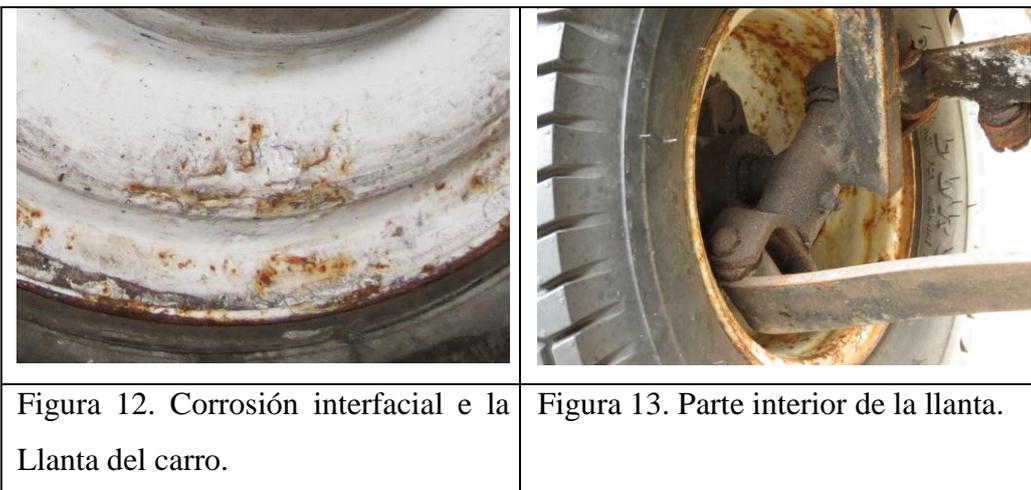
Figura 12: la llanta es una pieza visible para el cliente, por lo que para la estética del carro no es conveniente el estado en que se encuentran. Como se observa abunda el resquecio en el borde de la llanta y en su superficie la cual no se preparo antes de pintar, lo que podría traer consigo una corrosión interfacial. La superficie debe ser raspada y pulida hasta eliminar todo el resquecio y después hacer uso de los productos anticorrosivos.

Figura 13: el interior de la llanta se convierte en un área inaccesible una vez instalada, por lo que se hace difícil preparar la superficie y pintarla. También libre de cualquier tipo de producto anticorrosivo como grasa o mástique, lo que trae consigo que la corrosión vaya picando la llanta desde su interior hasta su exterior como se muestra en la figura 14 y 15.

- **Corrosión interfacial en la llanta del carro.**

Para eliminar la corrosión interfacial, se debe eliminar el resquicio y la pintura de toda la superficie, una vez concluida la operación, se le aplica la disolución de fosfatado para eliminar el óxido y detener la corrosión, después se procede a pintar y para rellenar los poros creados por la pintura se le aplica cera impermeabilizante.

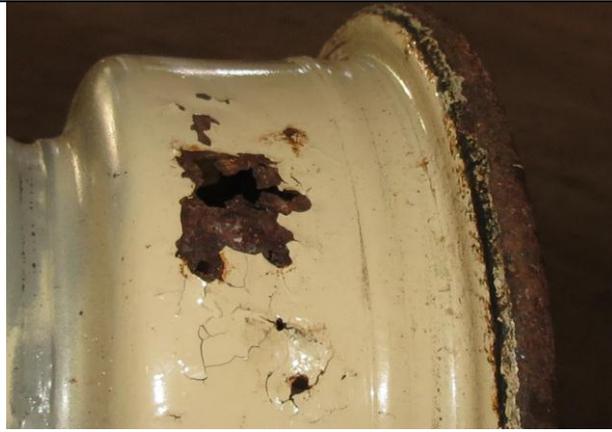
Figura 14. Llanta en desuso picada por la corrosión desde su interior.

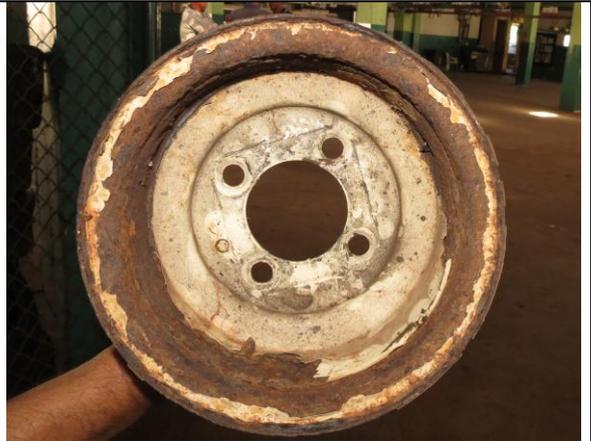
Figura 15. Interior de la llanta en desuso.

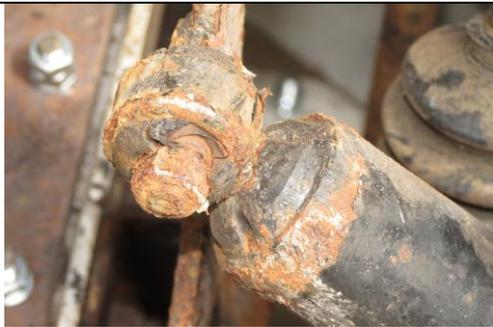
Figura 16. Corrosión interfacial y por resquicio u orificio en el extremo superior de la suspensión del carro.

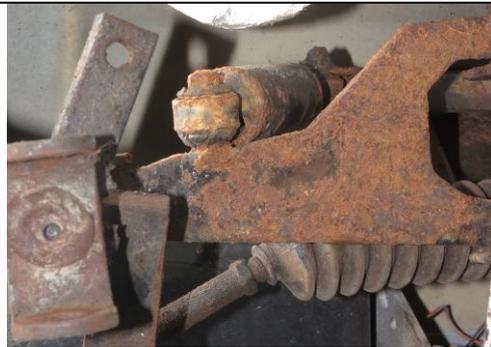
Figura 17. Corrosión atmosférica en la dirección del carro.

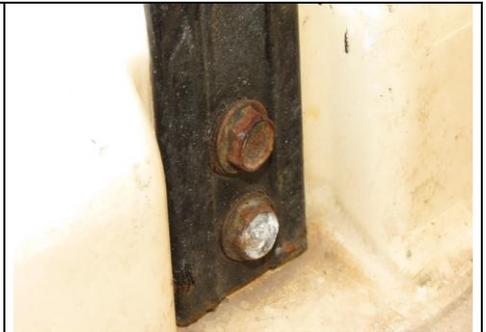
Figura 18. Unión con perno mal protegida en la parrilla al carro.

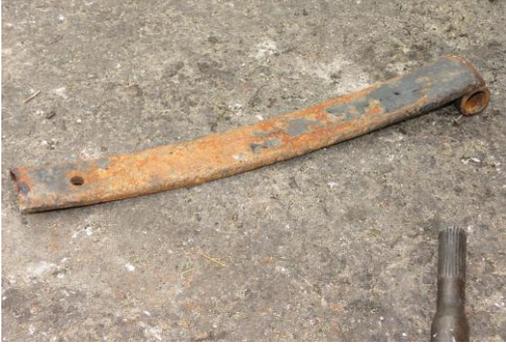
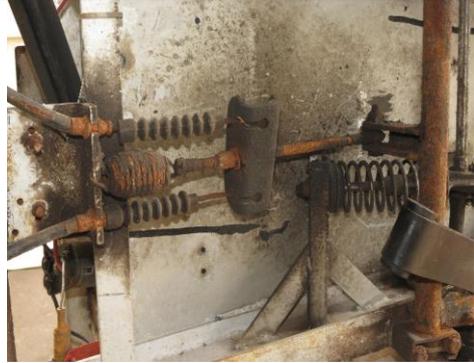
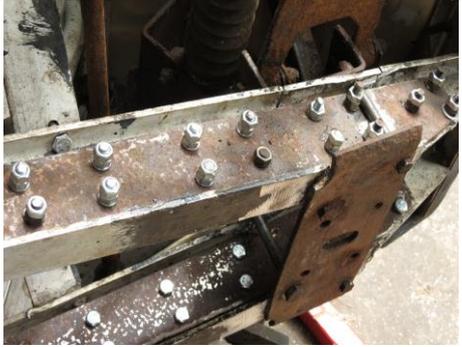
Figura 19: el muelle mostrado se fracturo producto a la corrosión fatiga, la misma se crea producto a las tensiones cíclicas a las que es sometido el amortiguador creando picaduras en su superficie en las cuales va penetrando el agente agresivo que con el tiempo provoca la fractura de la pieza.

Figura 20: este es un problema preocupante puesto que cuando se van oxidando los frenos, el oxido penetra en las en la cubierta de los cables de freno, lo que impide el frenado en los carros. La causa principal es el hecho de estar desprotegido en un medio tan agresivo.

Figura 21: los pernos instalados muestran una de las causas principales de la corrosión en todos los pernos del carro, como se observa en la figura fueron instalados sin aplicarles ningún producto anticorrosivo antes y después de su instalación, esto trae consigo la corta duración de los pernos ya que no fueron aislados del chasis de acero galvanizado que genera un par metálico el cual es acelerado por la alta corrosión atmosférica del medio.

<p>Figura 19. Muelle fracturado por la corrosión fatiga.</p>	<p>Figura .20. Corrosión atmosférica en los frenos del carro.</p>	<p>Figura 21. Perno acabados de instalar en el chasis sin el uso de productos anticorrosivos.</p>
