CONSERVACIÓN DEL PATRIMONIO EN EL MUSEO DE LA REVOLUCIÓN.

Caso de estudio: “Vehículo Fargo utilizado en la gesta del 13 de marzo de 1953”

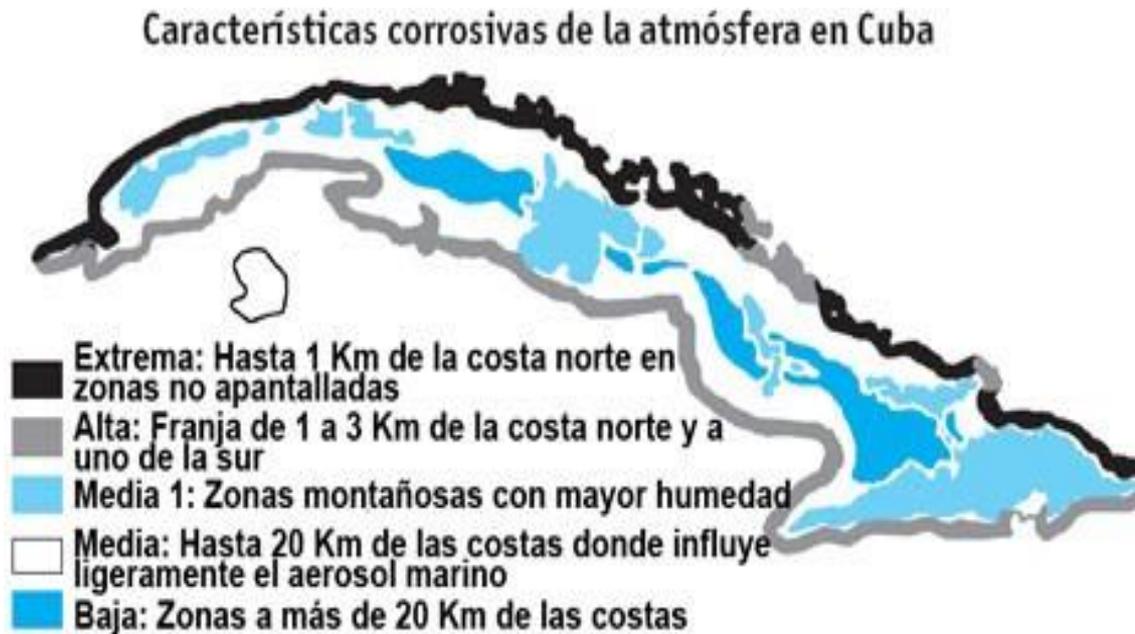
(Fig.2). Hay que tener en cuenta que en esta zona se pone de manifiesto el efecto túnel provocado por la concentración de los vientos reinantes que provienen de la Cabaña, pero el apantallamiento atenúa la agresividad de la atmósfera.

Fig. 2 Mapa de Agresividad Corrosiva de la Atmósfera de Cuba, 2009.

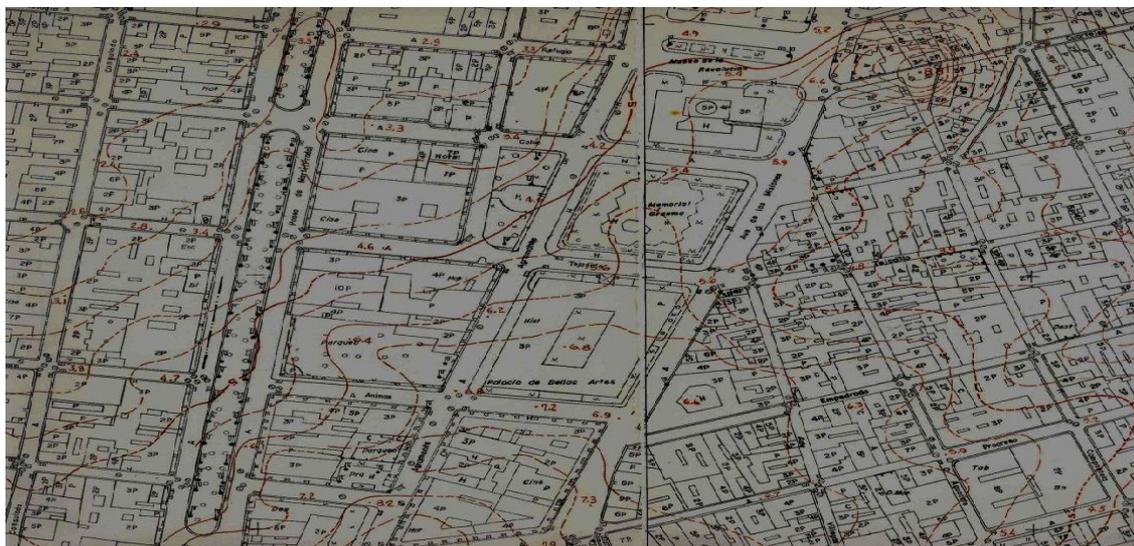
Las inundaciones por intensas lluvias no tienen influencia producto a las condiciones topográficas del terreno donde se encuentra el museo. La posición geográfica de la edificación es muy favorable (Fig. 3.3), ya que se excluyen las posibilidades de que la planta baja de la misma sea inundada por las penetraciones del mar, ni por las intensas lluvias, pues las aguas pluviales drenan rápidamente por las calles aledañas hacia cotas más bajas. Solo en casos extremos de intensidad de lluvias o penetraciones del mar, pudieran ser alcanzadas las instalaciones del Museo.

Fig.3 Mapa topográfico que muestra el lugar de ubicación del edificio del Museo. Obsérvese en el extremo superior derecho de la imagen la loma del Ángel, separada del edificio, solo por la avenida de las Misiones.
