PROBLEMAS DE DISEÑO ANTICORROSIVO Y DE CORROSIÓN DEL MOLINO DE PIEDRA DOTMACH -2011

Problemas de diseño anticorrosivo del molino de Piedra DOTMACH 2011

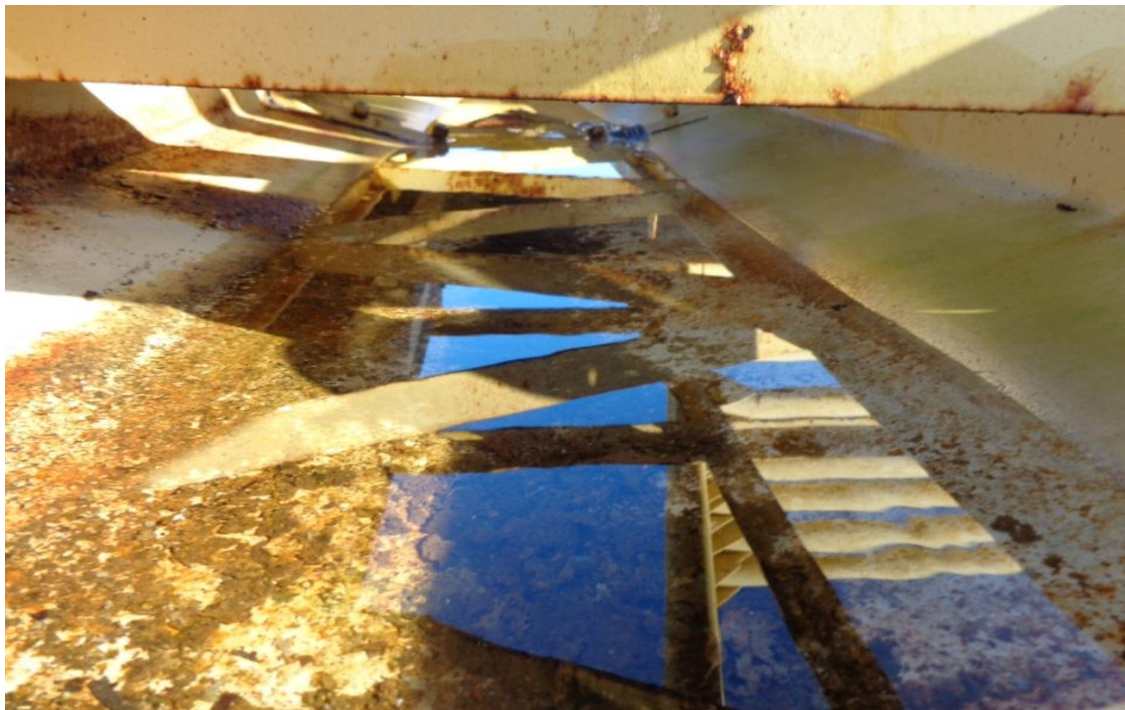
En el interior de las diferentes columnas del molino, que constituyen áreas inaccesibles, se presenta este tipo de problema de diseño anticorrosivo, por lo cual hay que aplicar otros métodos de protección. Igual situación presentan, los travesaños y los largueros que le dan rigidez a la estructura.

El ejemplo lo veremos en la siguiente foto del molino, demostrando como actúa la corrosión en esta situación-

En estos casos la única medida posible es la aplicación de un producto que sin una preparación previa de la superficie metálica penetre el óxido, impermeabilice la superficie e impida la continuación del proceso corrosivo. Esto es posible con la aplicación de grasa líquida DISTIN 3014 L, la disolución de Fosfatado y la pintura.

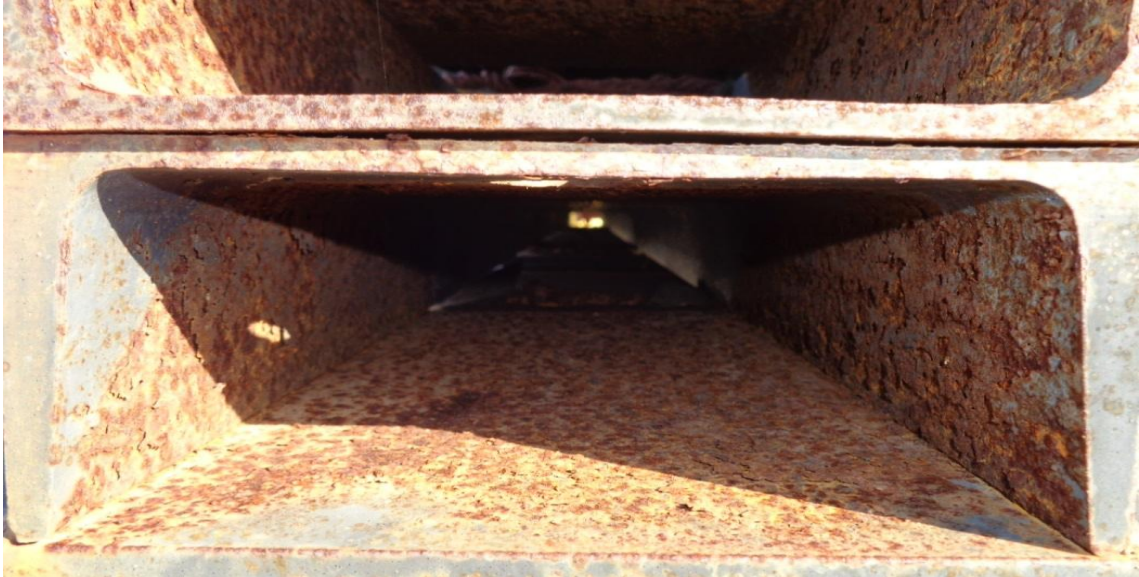
- Componentes inaccesibles no protegidos para el tiempo en servicio del equipo.

Los componentes huecos, como veremos posteriormente, no se encuentran por lo general bien protegidos para el tiempo de vida del equipo para estructuras de acero. Una solución posible es la aplicación de disolución de fosfatado y grasa líquida DISTIN 314 L.

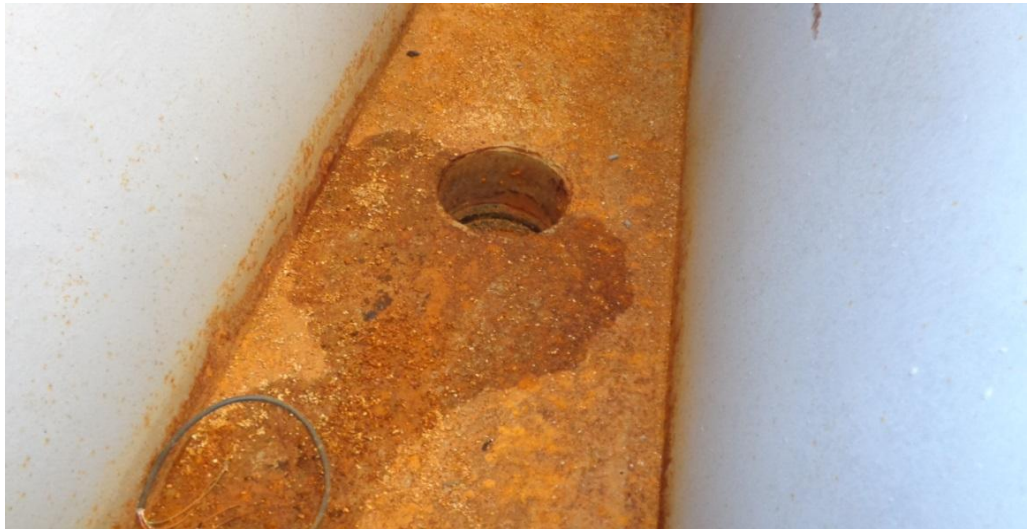
- Orificios estrechos sin sellado.

Al no existir un sellaje de los orificios formados en la unión de las vigas que conforman la construcción del equipo, sucede la acumulación de humedad y suciedad que hace que se corra. Utilizar el DISTIN 404 y grasa líquida DISTIN 314 L después de eliminar la corrosión por el método manual mecanizado, posteriormente sellar

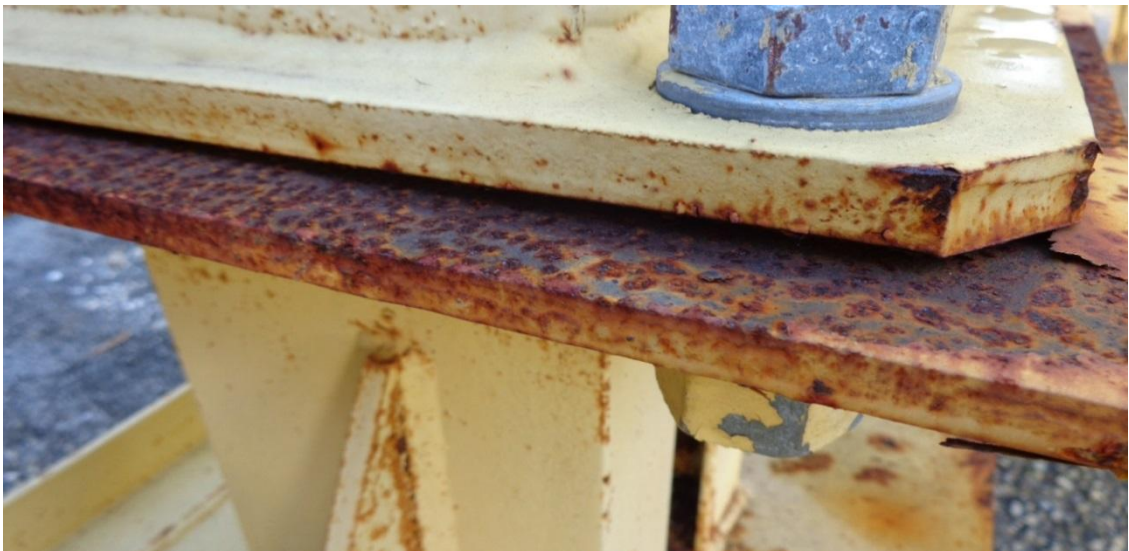
➤ Uniones solapadas sin sellado.

Es frecuente encontrar uniones con pernos solapadas, entre las cuales no se ha introducido una masilla o mástique asfáltico DISTIN 404 que impida la acumulación de agua y humedad en la unión. Similar situación se presenta en todas las uniones solapadas que tienen soldaduras con puntos. Una solución adicional a las masillas lo constituye la aplicación de grasa líquida DISTIN 314L.

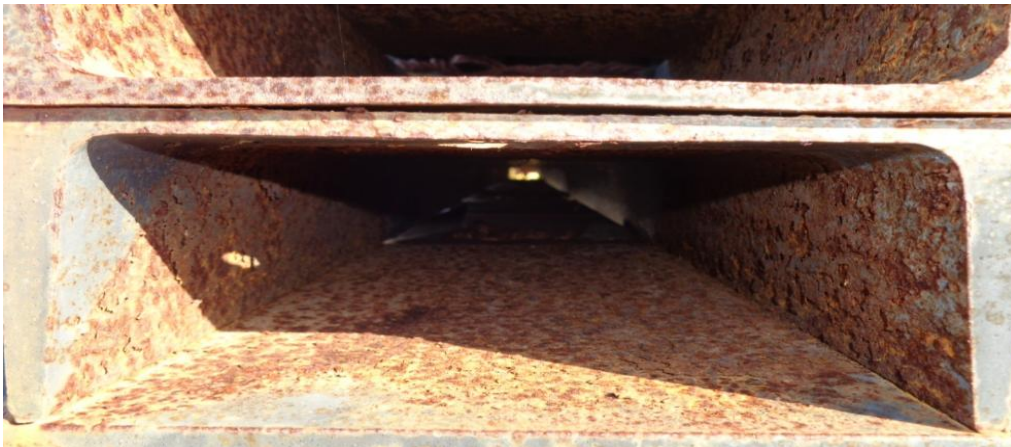
Falta de relleno con soldaduras en orificios.

Esa situación se presenta en equipos que han sido reparados y donde no se ha aplicado convenientemente la soldadura. La solución es una buena aplicación de la soldadura, pero cuando el equipo ya está pintado una alternativa es eliminar el óxido con disolución de fosfatado, la aplicación de grasa líquida DISTIN 314L y masilla asfáltica para que no penetre la humedad.

➤ Falta de relleno con soldaduras en hendiduras.

Se presenta en situaciones similares a las anteriores.

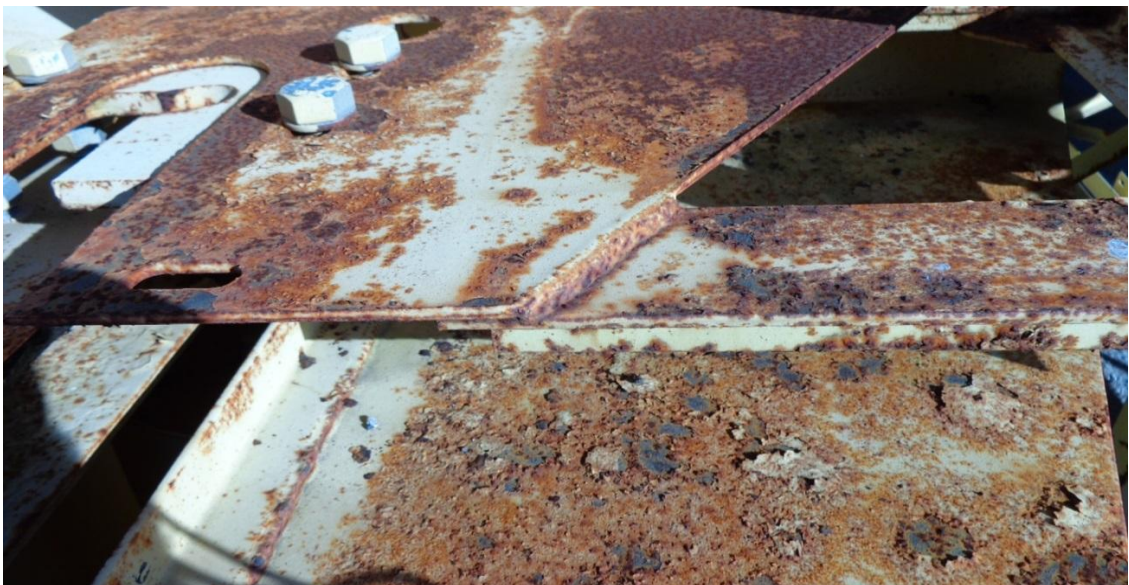
- Refuerzos que afectan la accesibilidad para la protección.

Refuerzos de la estructura que por su construcción tienen espacios menos de 50 mm e impiden el acceso de las herramientas para la preparación de superficie y pintura. En todos los casos que por problemas de accesibilidad no es posible tratar la superficie, la medida más factible es la aplicación de grasa líquida DISTIN 314L

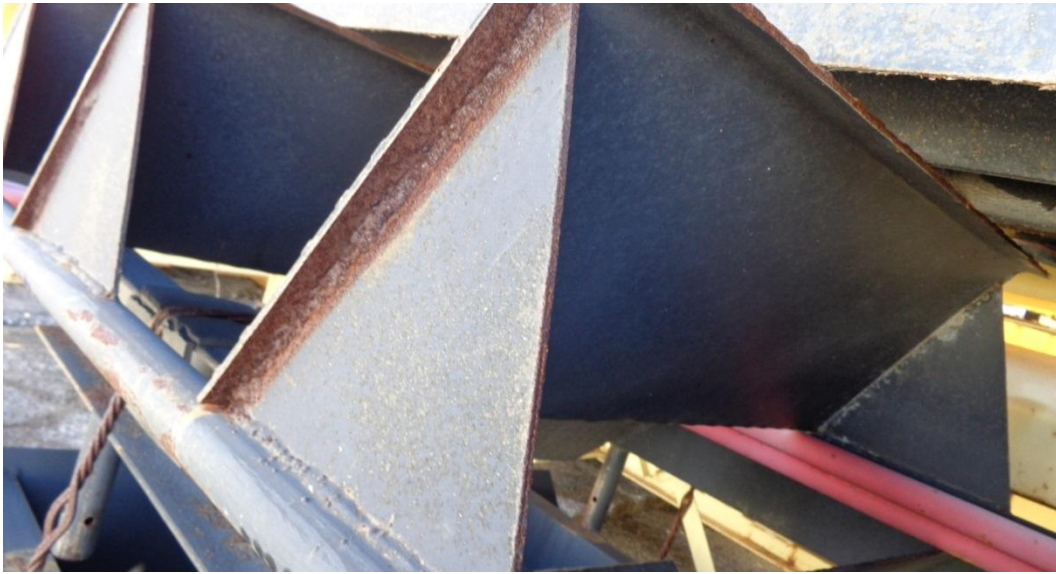
- Bordes no redondeados o biselados.

Esto dificulta el trabajo de preparación de superficie ya que los bordes además de no permitir capas de pintura con el espesor adecuado, afectan la preparación de la superficie. Esto es muy frecuente en automóviles que utilizan chapas de pequeño

espesor. Se impone en estos casos la aplicación en el borde de capas de pintura adicional o mástique asfáltico DISTIN 404.

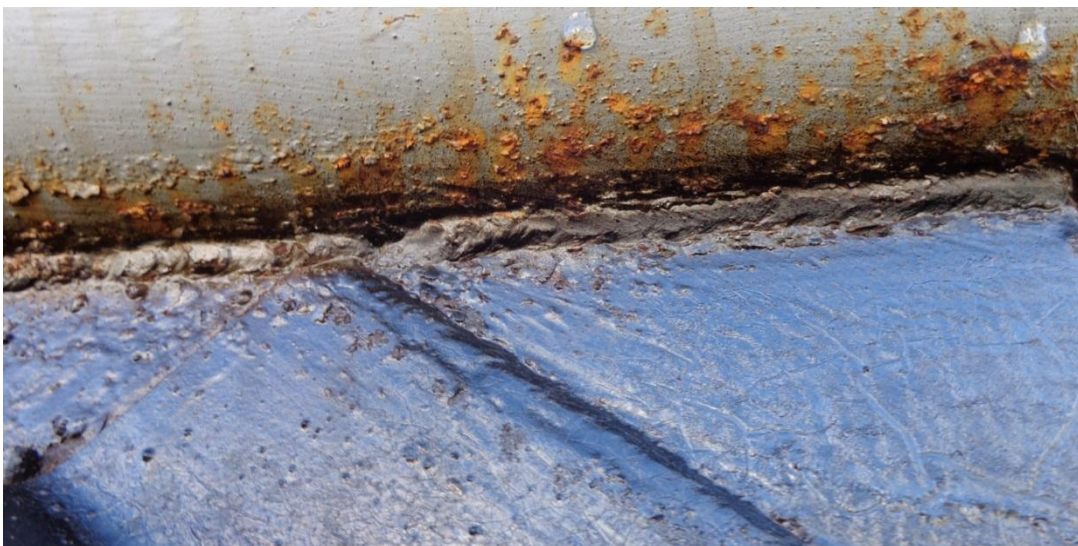
Aspereza, fractura, orificios, cráteres, proyecciones, etc. Cualquier defecto de la soldadura, afecta la preparación de la superficie antes de la aplicación de los recubrimientos metálicos y por tanto la protección. Estos defectos tienen que ser eliminados o de lo contrario hay que aplicar masillas para nivelar la superficie y quede libre de irregularidades que conlleven a la corrosión.

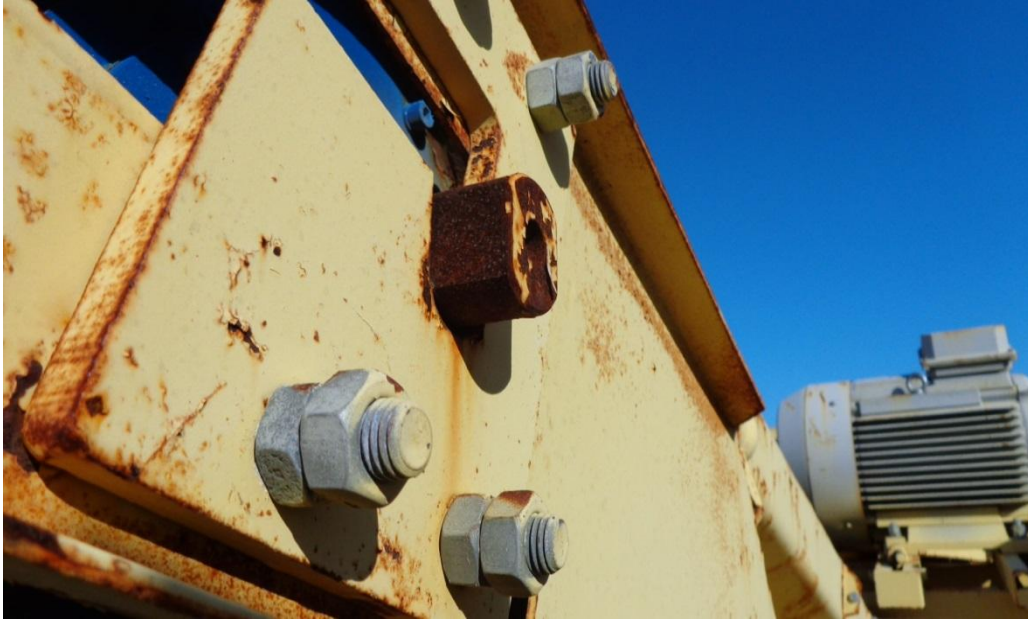
- Falta de protección en pernos, tuercas y arandelas.

Tanto el perno, tuerca, como la arandela, hay que protegerlas antes de ser colocadas, e incluso en lugares donde se acumulan suciedades, hay que eliminar los orificios que se crean entre la estructura y el perno. Una medida adicional lo constituye la aplicación de grasa líquida DISTIN 314L, que penetra a fondo y rellena los orificios.

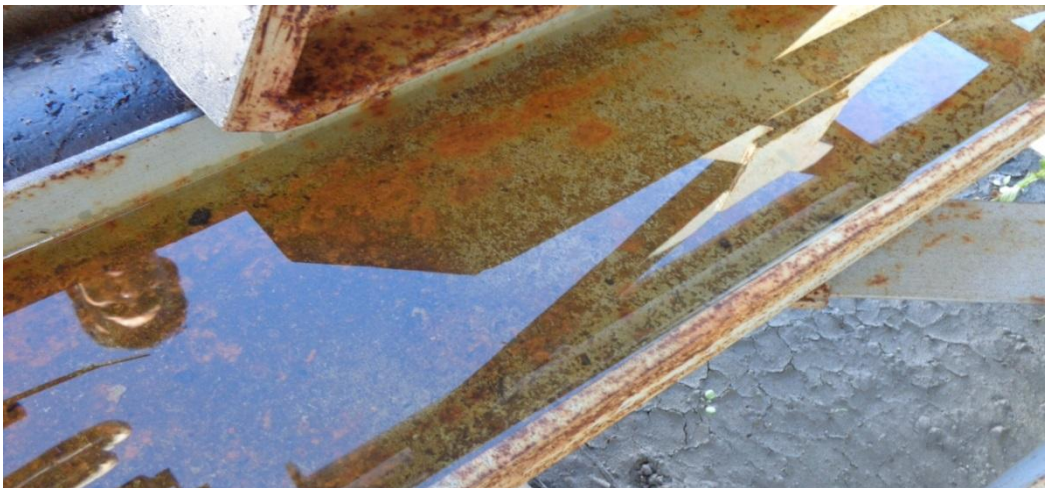
- Superficies que favorecen la acumulación de agua, sin drenaje.

Este refuerzo al no contar con un diseño de geometría óptima, no presenta caída para el escurrimiento de líquidos, por lo que existe acumulación de depósitos y agua.

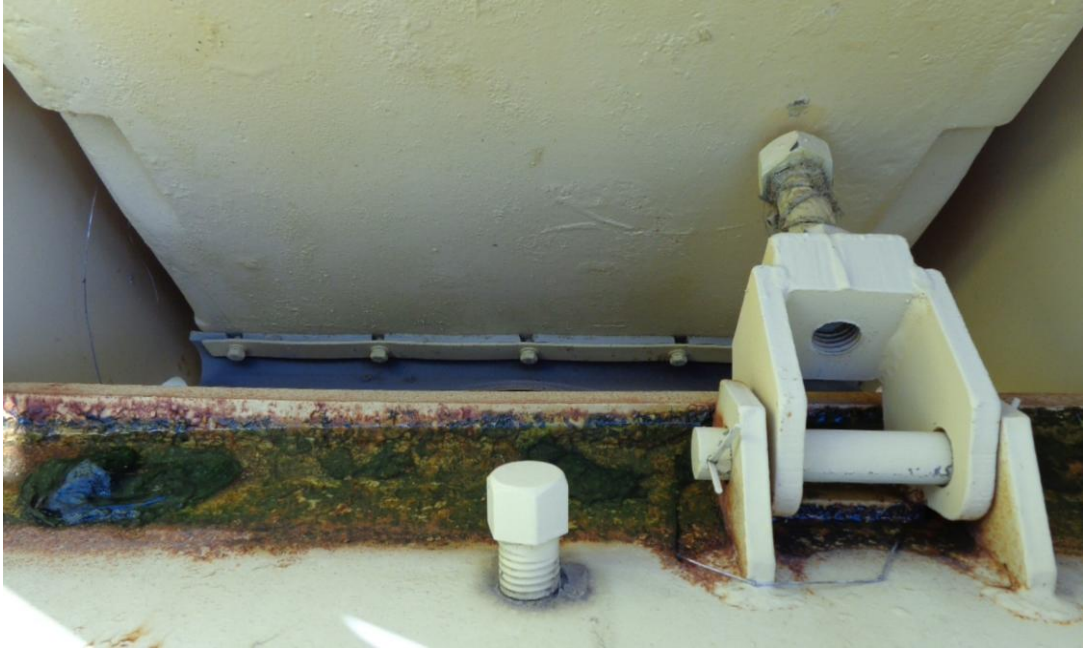
- *Cavidades y huecos sin drenaje.*

Esta situación de diseño se presenta en ocasiones, sin embargo lo más frecuente que se encuentra, son superficies cerradas o selladas. Esto debe ser objeto de chequeo periódico.

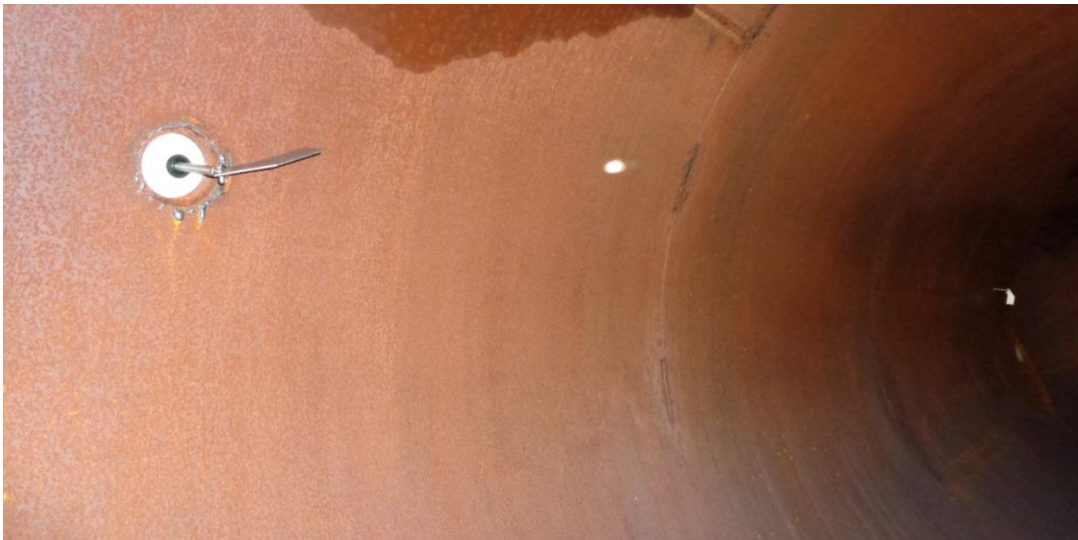
- Áreas cerradas sin protección efectiva.

Esto es muy frecuente, ya que en estas áreas no se aplican pinturas, precisamente por ser un área sin acceso adecuado a la preparación superficial

1 .Aplicar la grasa de conservación líquida atomizada.

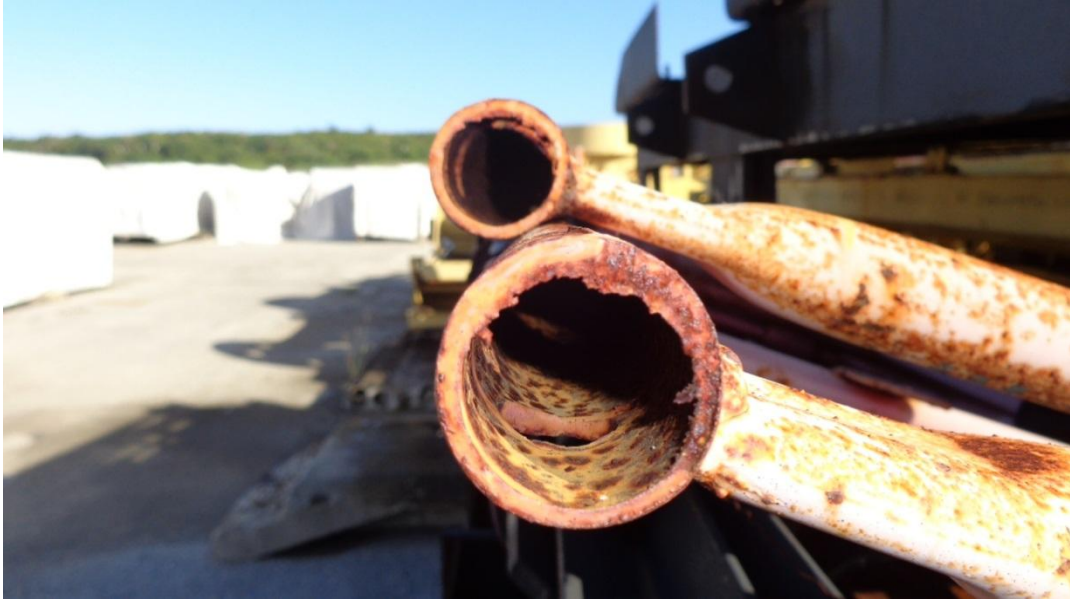
- Componentes huecos sin protección efectiva.

Esta situación es más frecuente que la anterior, precisamente porque los componentes huecos no son accesibles una vez construidos a la preparación de la superficie y la aplicación de pintura. Aplicar por atomización grasa líquida DISTIN 314L. Los componentes huecos, por lo general tienen tapones de sellado y de drenaje, pero en ocasiones al ser reparados, son eliminados. Aplicar por atomización grasa líquida DISTIN 314L

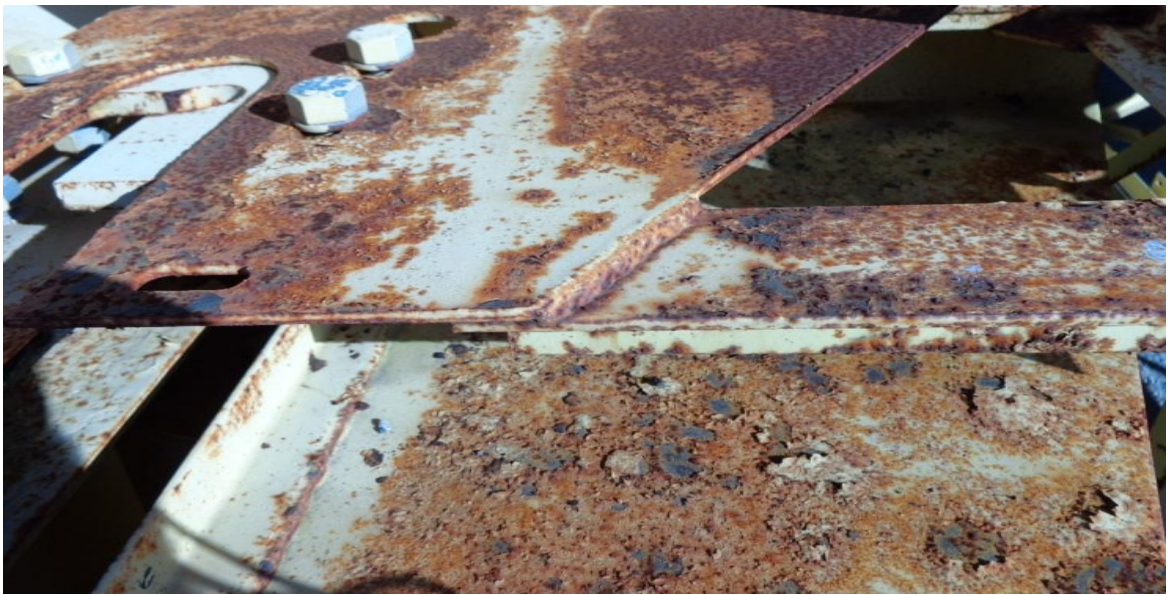
9.-Preparación superficial incorrecta

Aplicar disolución de fosfatado y después pintar.

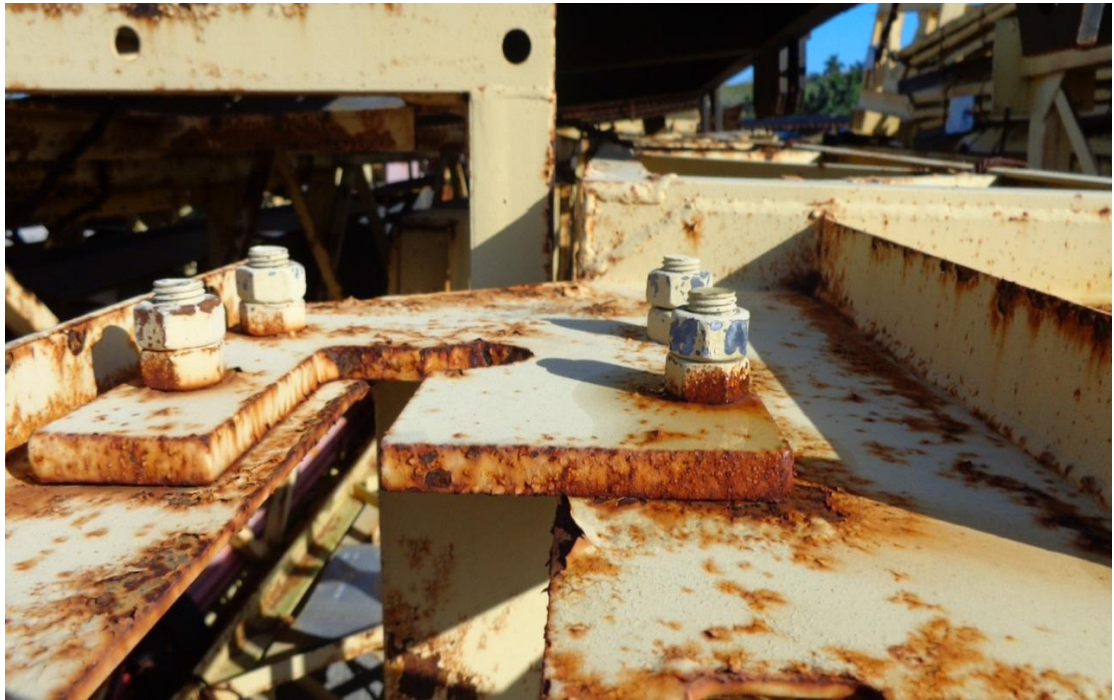
➤ Incorrecta preparación superficial.

Igual al anterior caso aplicar disolución de fosfatado y posteriormente pintar
