# **CORROSIÓN EN CENTROS COLECTORES DE LA EMPRESA DE PERFORACIÓN Y EXTRACCIÓN DE PETRÓLEO DEL CENTRO (EPEP-CENTRO) EN MATANZAS, CUBA.**

**Ing. Dainerys Amaro Prieto<sup>1</sup>, Dr. C. Elpidia Caridad Cruz Cabrera<sup>2</sup>, Dr. C. Idaelsys López Arias<sup>3</sup>**

*1, 2, 3. Universidad de Matanzas – Sede “Camilo Cienfuegos”,  
Vía Blanca km.3, Matanzas, Cuba. [dainerys.amaro@umcc.cu](mailto:dainerys.amaro@umcc.cu)*

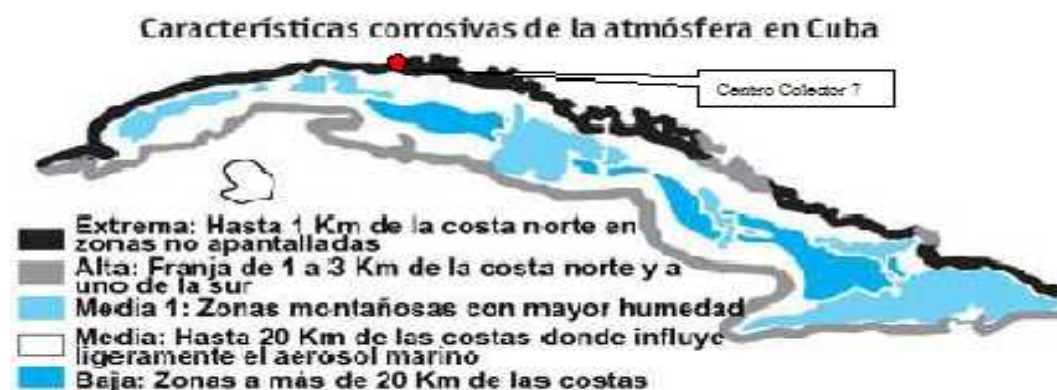
A pesar de estar clasificada de muy alta agresividad corrosiva según la norma antes mencionada, por estar a aproximadamente a 730m de la costa se clasifica como extrema según el Mapa de Agresividad Corrosiva de la Atmósfera de Cuba (Figura 2).

Figura 2: Mapa de Agresividad Corrosiva de la Atmósfera de Cuba.

Para el lugar donde se encuentra el mismo, el ambiente se clasifica según la norma UNE-EN ISO 12944-2: 2007 como ambiente contaminado por gases del petróleo y aerosol marino C5M (muy alto nivel de corrosión por influencia del mar) y C5I (muy alto nivel de corrosión por influencia industrial).

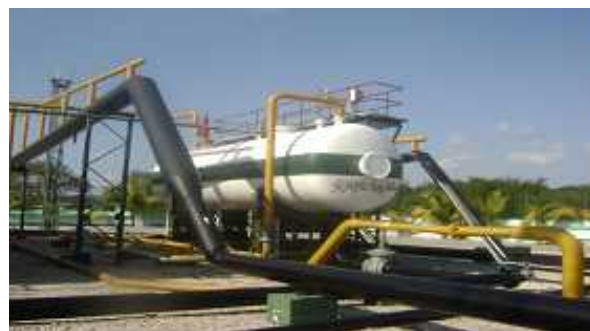
Por ejemplo el Centro Colector 7 cuenta con varios separadores, entre ellos el separador horizontales de medición, primer equipo que recibe el crudo directamente de los yacimientos y cuya función es la separación de las dos fases presentes y a la contabilización de las mismas (flujo de gas y petróleo proveniente de cada pozo), (Figura 3).

Figura 3: Vista exterior del separador horizontal de medición.

Se puede comprobar que en el separador horizontal de medición es donde mayores afectaciones por corrosión se presentan, dado que es al que se alimenta la corriente de crudo más agresiva por el contenido de agua presente y en el que además permanece por mayor tiempo. Se considera que la corrosión en el interior del mismo es producto de la acumulación en la parte inferior del agua proveniente de los yacimientos de petróleo.
