**EL IMPACTO DE LINEAMIENTOS CONSTRUCTIVOS BASADOS  
EN DIAGNÓSTICO-PRONÓSTICO DEL BALNEARIO DE  
MENÉNDEZ.**

**Ing. Reyna C. Alba Cruz; Msc. Ing. Manuel Pedroso Martínez**

*Universidad de Matanzas “Camilo Cienfuegos”. Vía Blanca Km.3,  
Matanzas, Cuba.*

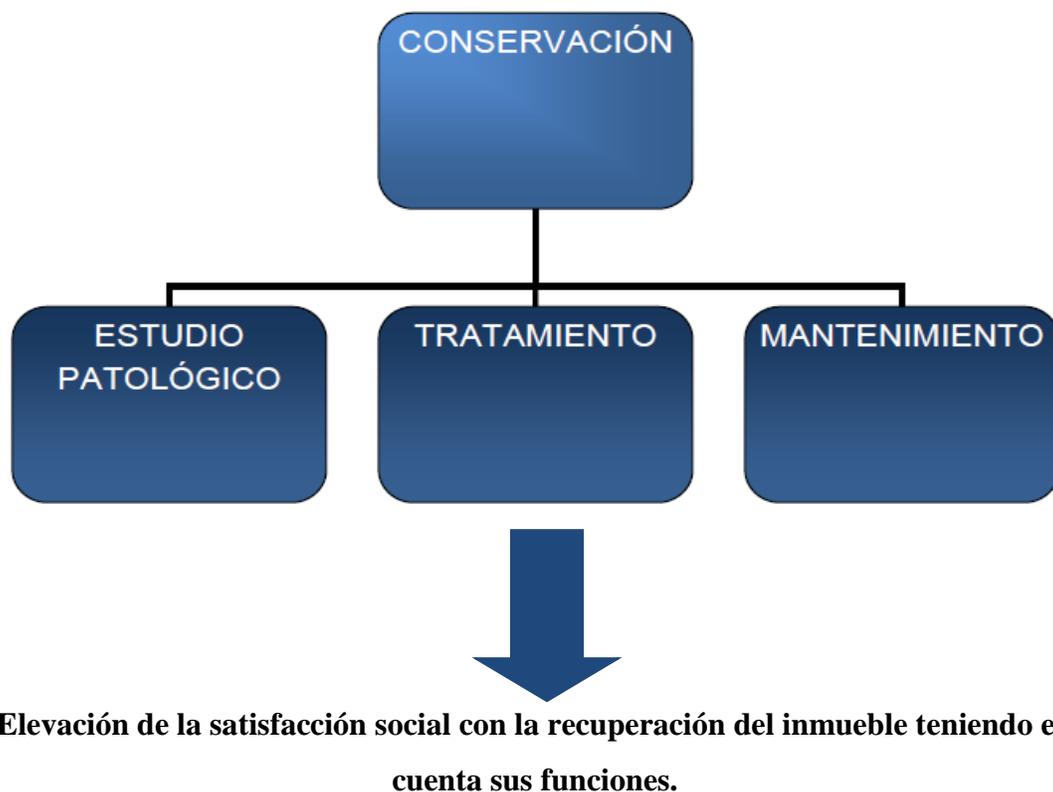
Resumiendo en términos generales la autora define a través de la figura 1.1 los factores que conllevan a una correcta intervención para la preservación de una edificación y muestra total apoyo a la interrelación de los aspectos que en ella se muestran.

**Figura 1.1: Factores para una correcta intervención en una edificación.**
