AFECTACIONES DE LA CALIDAD DEL AGUA DEL RÍO COCHINO POR EL VERTIMIENTO DE RESIDUALES EN EL MUNICIPIO COLÓN.

Ing. Marilin González Calderín

Universidad de Matanzas – Sede “Camilo Cienfuegos”,

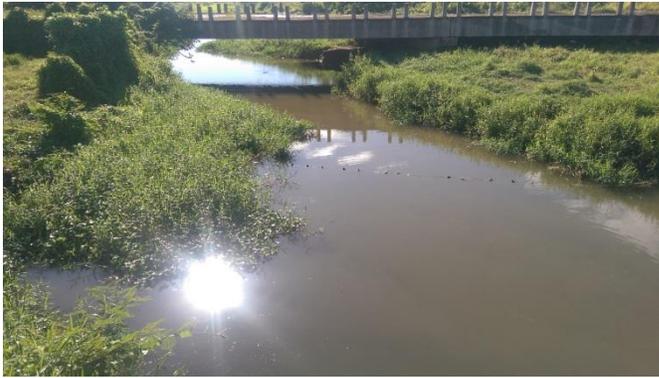
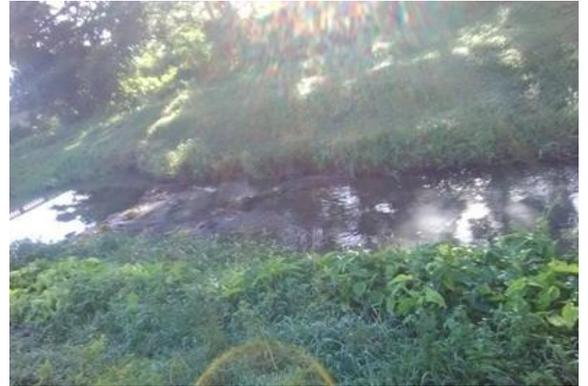
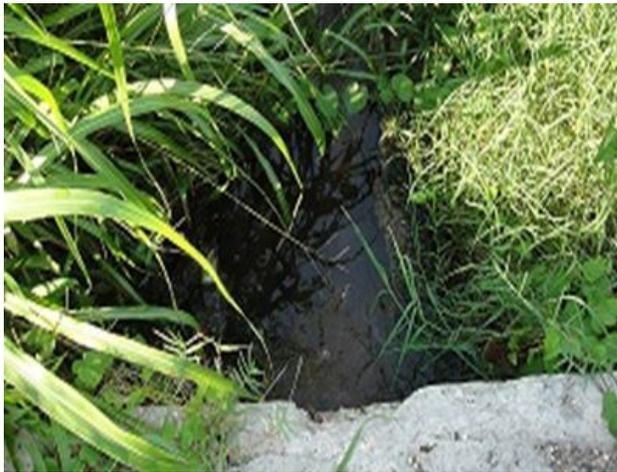
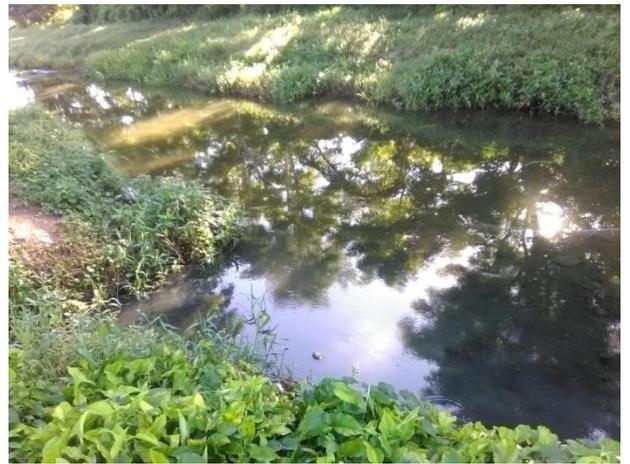
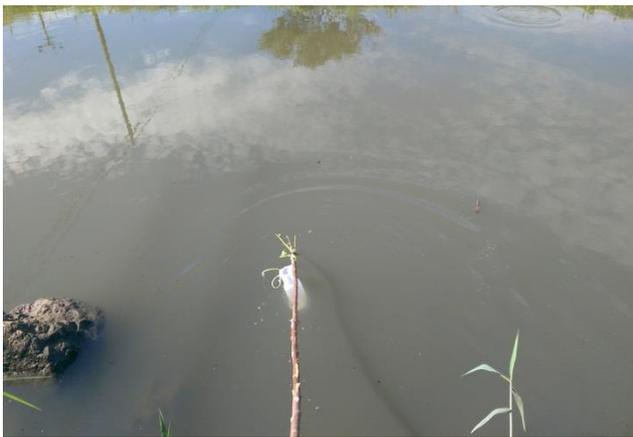
Los principales problemas ambientales en las márgenes del río Cochinos son:

1. Contaminación de las aguas superficiales y subterráneas.
2. Existencia de 12 fuentes contaminantes.

- ✚ **Residual de los estanques de pesca**
- ✚ **Residuales del consejo popular San Gregorio**
- ✚ **Residuales porcinos zona San Gregorio**
- ✚ **Residuales de Avellaneda Final.**
- ✚ **Residuales del consejo popular Colón Este.**
- ✚ **Residuales Colón Sur, carretera zona industrial**
- ✚ **Residuales Colón Sur, carretera Circuito Sur**
- ✚ **Residuales porcinos zona Colón sur**
- ✚ **Residuales Matadero de reses**
- ✚ **Residuales porcinos zona Gispert.**
- ✚ **Residuales Santa Bárbara**

3. Deterioro de las condiciones higiénico-sanitarias en los asentamientos poblacionales.

4. Degradación de los suelos.

- Compactación del suelo en la margen del río.
- Cambio de la textura y la coloración.
- Pérdida de la capa vegetal.
- Erosión de las laderas del río por la corriente de agua.

5. Escasez de la cobertura boscosa.

Debido al crecimiento poblacional en casi todas las márgenes del río se ha ido desarrollando la agricultura y con este fin se ha producido una disminución de la cobertura boscosa y con ello pérdida de la biodiversidad.

6. Pérdida de la diversidad biológica.

Los problemas ambientales que se ponen de manifiesto en la cuenca son degradación de los suelos, contaminación de las aguas subterráneas y superficiales, escasez de la cobertura boscosa y deforestación de la faja hidroreguladora, deterioro de la infraestructura hidráulica, pérdida de la diversidad biológica y deterioro de las condiciones higiénico-sanitarias en los asentamientos poblacionales. Sería factible instaurar un sistema de tratamiento para los residuales de la Ciudad de Colón.
