PROPUESTA DE UN PLAN DE ACCIONES INGENIERA PARA LA REHABILITACIÓN DE LA CASA GUNDLACH

M.Sc. Ing. Manuel Pedroso Martínez¹, Ing. Anier Cejas Rodríguez², M.Sc. Ing. Naray Alvarez Morejón¹

1. Universidad de Matanzas. manuel.pedroso@umcc.cu

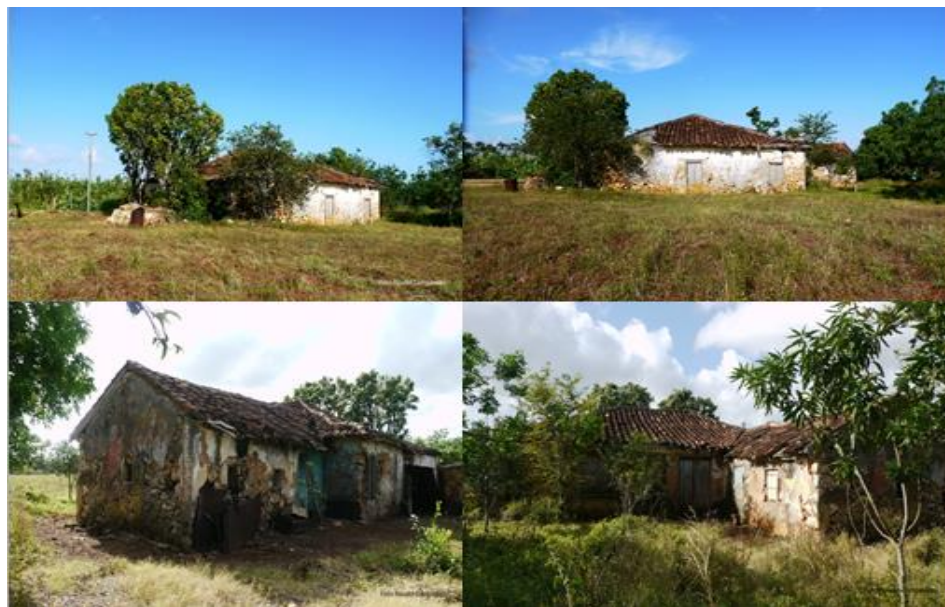
Figura 1. Vista Externa. Fuente: Elaboración propia

El inmueble posee paredes de mampuesto y cubierta de madera, con 4 faldones y dos tirantes y tres cranes de tranques, el mal estado de la cubierta hace que esté en peligro de derrumbe. Su estructura es a partir de una planta cuadrada, dos habitaciones, un portal, nave principal colección

Pasillo: Losas de piedra Isleña (San Miguel), Hecho a Mano, predominante en pisos de losas coloniales.

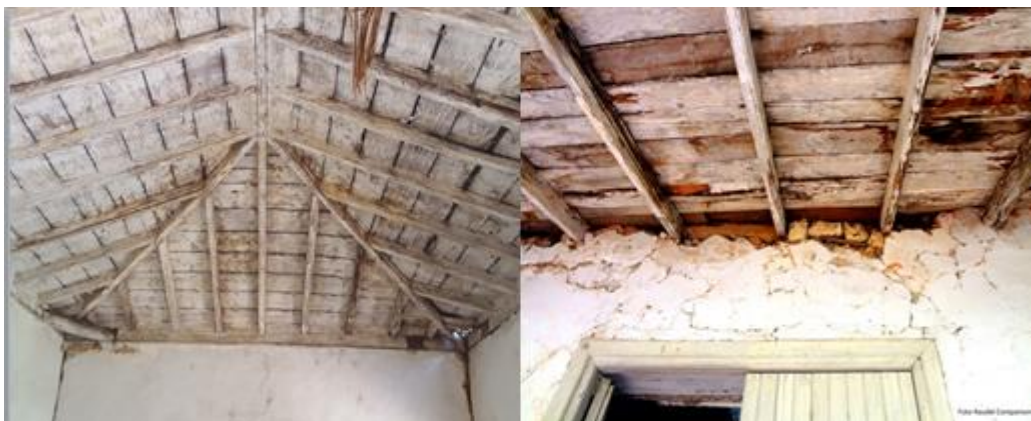
Figura 2. Deterioro de la cubierta de madera. Fuente: Elaboración propia

En la actualidad hay presencia de colapso en la cubierta de madera de una habitación, presenta deterioro en el resto de la cubierta con tejas desplazadas del lugar y/o rotas
