CONTROL ESTRUCTURAL DEL PAVIMENTO EN MALANJE ANGOLA

STRUCTURAL CONTROL OF THE PAVEMENT ON MALANJE ANGOLA

Resumen

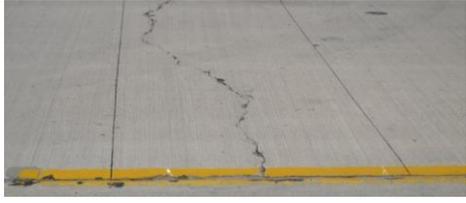
Fam ilia	Deterioro	Descripción
	Fisura transversal	Son grietas perpendiculares al eje de la vía

Deterioros	Causas
Fisura transversal	<ul style="list-style-type: none"> - mala ejecución de la junta de dilatación - longitud excesiva de la losa - retracción térmica - espesor insuficiente de la losa
Fractura	<ul style="list-style-type: none"> - mala ejecución de la base - falta de espesor de la losa a la base

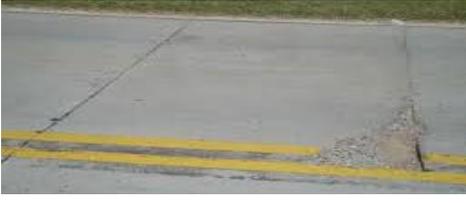
Fractura	Agrietamiento profundo de forma reticulada con desniveles en la superficie.

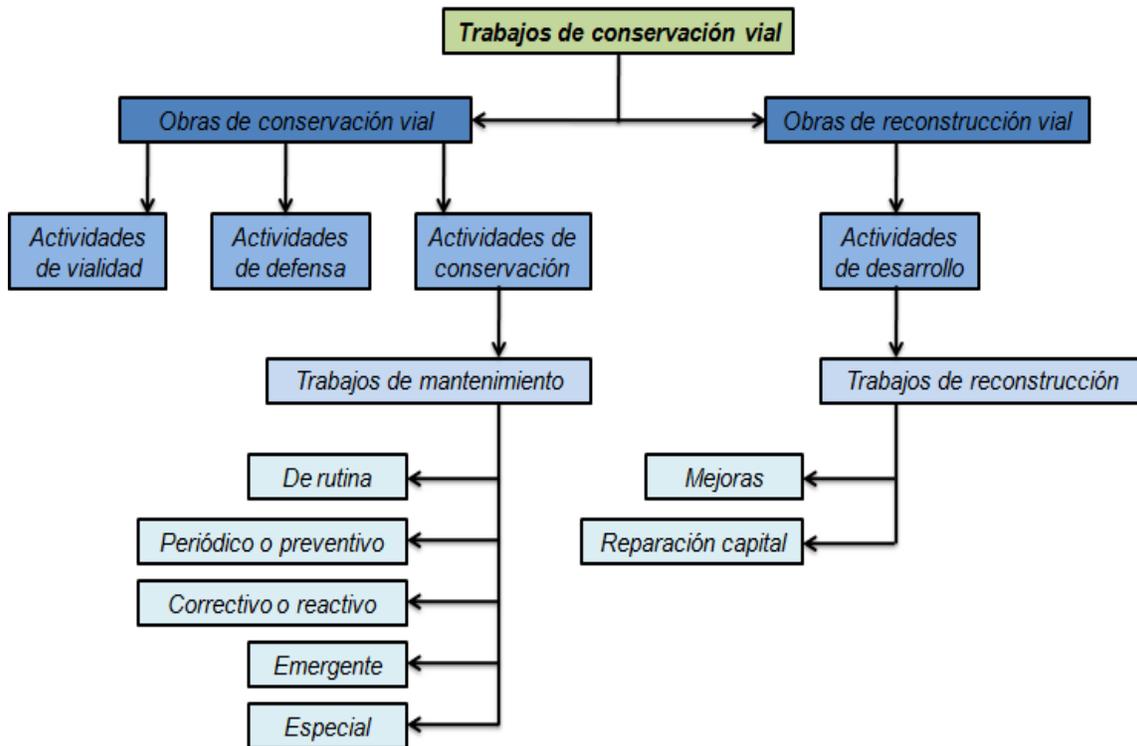
Figura 1.1. Elementos componentes de los posibles trabajos de conservación vial a efectuar en el pavimento de Malanje, Angola.

Son todas las obras que conlleven cambios geométricos y en el diseño del pavimento para nuevas velocidades, cargas por eje y número de repeticiones de ejes equivalentes. Se realizan cuando la vía está cerca del fin de su vida de diseño o ha habido un cambio inusitado en su uso. Es importante señalar que no siempre cuando se realiza reparación capital se tienen que modificar las características geométricas de la vía. Pueden ejecutarse reparaciones a gran escala teniendo en cuenta los parámetros correspondientes a la categoría de la vía en explotación (Céspedes, 2019).
