Universidad de Matanzas
“Camilo Cienfuegos”

MONOGRAFÍA

**Estudio y evaluación de materiales compuestos de matriz
asfáltica modificado con polímeros (MAP) para su
aplicación como recubrimientos anticorrosivos.**

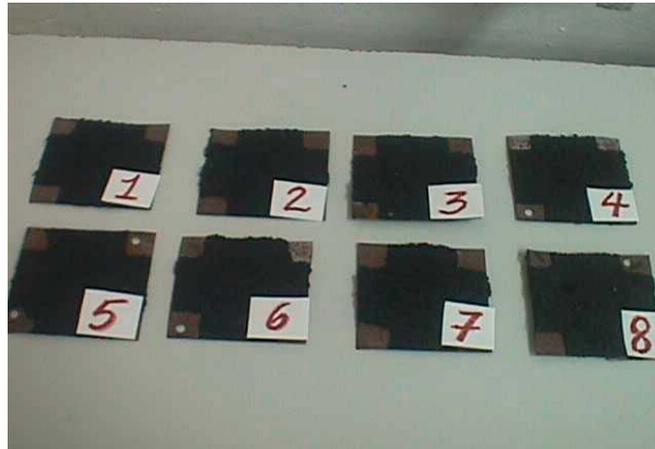
Fig. 1. Foto que muestra el estado de los recubrimientos con goma reciclada después de realizado el ensayo en cámara de niebla salina durante 1000 horas de exposición.

Después de haber evaluado el comportamiento de los 8 recubrimientos asfálticos, en función de diferentes criterios establecidos en la norma para este ensayo y además según la exigencia establecida por el laboratorio se puede plantear que los mismos resisten las condiciones de niebla salina y humedad sin presentar afectaciones por corrosión.

En la Fig. 1 del Anexo se muestra la foto del estado de los recubrimientos después de realizado el ensayo en cámara de niebla salina.

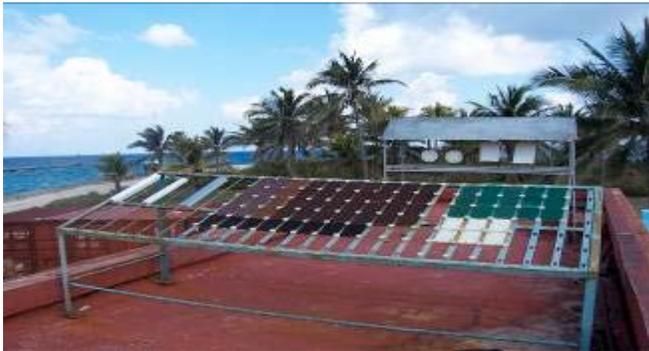
Fig. 2. Foto de la Estación de Ensayo de Varadero donde fueron colocados los recubrimientos que fueron sometidos a 24 meses de exposición. Las muestras aún continúan con un buen comportamiento general, después de transcurridos 30 meses de exposición.

Los materiales compuestos derivados de la MAP 2 y 5 no presentan ampollamiento, ni oxidación, ni agrietamiento, ni descamación, ni caleo durante todo el período de evaluación, después de dos años de exposición a la intemperie. Continúa la evaluación y solamente se observan los primeros síntomas de corrosión en una de las composiciones no seleccionadas.

El % de área afectada por corrosión en condiciones de intemperie, después de dos años de exposición con una agresividad corrosiva de muy alta, es igual a cero, es decir estos recubrimientos ofrecen un 100% de protección contra la corrosión en estas condiciones, lo que se puede observar de la Fig. 2 del anexo, donde aparecen las diferentes variantes ensayadas. Se continúa la evaluación para precisar la durabilidad de estos recubrimientos.

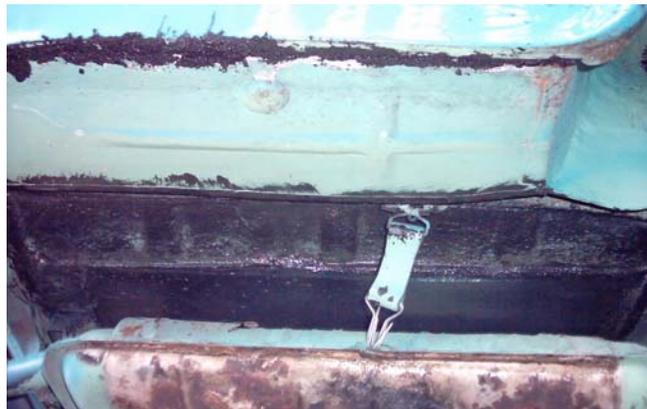
Fig. 3. Aplicación de DISTIN 403 en la reparación de un piso de un Auto Lada.

Con la composición de la variante 2 se procedió a la producción en la Planta Piloto, del Mástique Asfáltico Semisólido (DISTIN 403), el cual se aplica en las uniones metal –

metal en panderos, guardafangos, como recubrimiento interior del piso de automóviles e incluso en la reparación y sellaje de juntas de goma de los parabrisas, entre otras aplicaciones, su espesor promedio es de 1 a 2 mm. Ver Fig. 3.

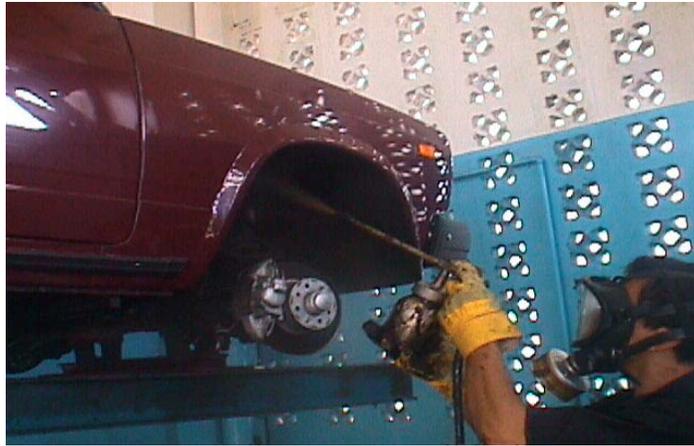
Fig. 4. Durante la aplicación del recubrimiento antigavilla DISTIN 403 L con goma reciclada.

Con los resultados anteriores y después de efectuadas pruebas de un año en autos sometidos a explotación severa, se decide proceder a su utilización como recubrimiento antigraña en el procedimiento DUCAR, que viene aplicándose en la actualidad, con excelentes resultados desde el 2004. Ver Fig. 4 del Anexo.

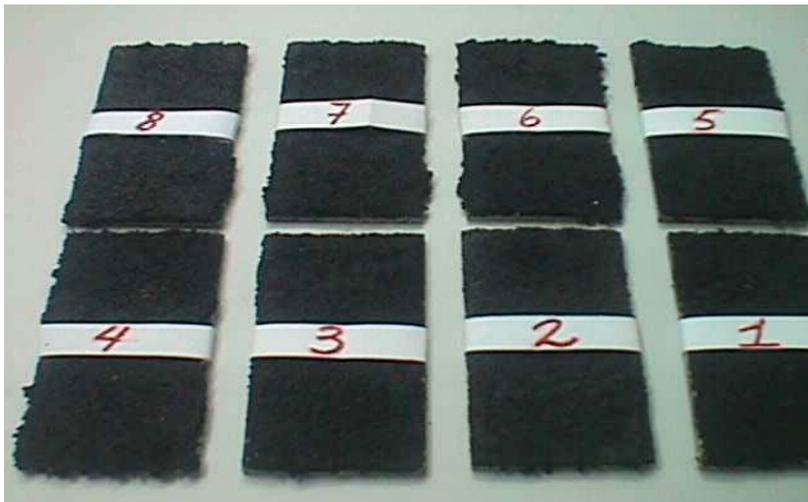
Fig. 5. Probetas de Asbesto Cemento para Ensayo de Recubrimientos.

En la Fig. 5 del Anexo, se muestran las probetas de asbesto cemento, que se prepararon adicionalmente para completar los ensayos de recubrimientos para la construcción.
