**ESTUDIO DE LOS PROBLEMAS DE DISEÑO ANTICORROSIVO,  
PROTECCIÓN Y CORROSIÓN EN EL FILTRO DE INTERCAMBIO  
CATIÓNICO CICLO SODIO DE LA PLANTA PILOTO DE LA  
UNIVERSIDAD DE MATANZAS**

**Ing. Lic. Rommy Ruíz Sosa<sup>1</sup>, Dr. C. Ing. Carlos Echeverría Lage<sup>1</sup>**

*1. Universidad de Matanzas “Camilo Cienfuegos”, Vía Blanca  
Km.3, Matanzas, Cuba.*

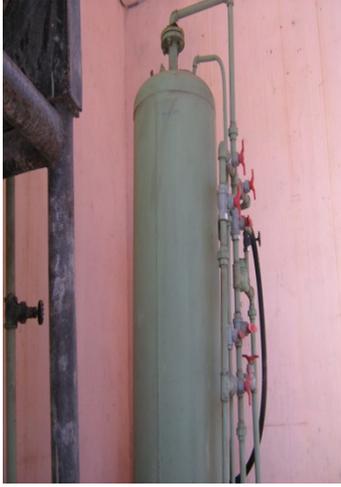
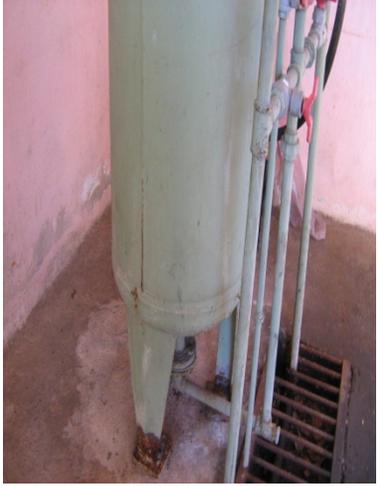
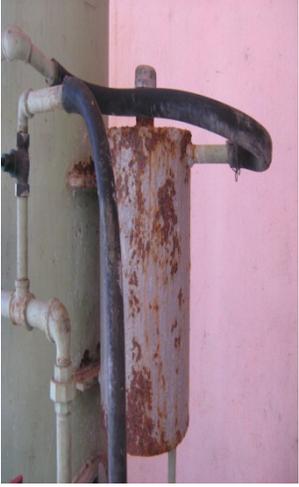
En las Fig. 1 y 2 aparecen fotos del filtro de intercambio catiónico ciclo sodio, objeto de estudio. En las mismas se puede apreciar su ubicación dentro del local del generador de vapor.

| <p>Fig. 1. Vista filtro de intercambio catiónico ciclo sodio. Observe la entrada superior del agua.</p> | <p>Fig. 2. Salida inferior del agua tratada y drenaje del agua de contra lavado durante la regeneración.</p> | <p>Fig. 3. Tanque auxiliar donde se coloca la disolución de salmuera (NaCl) para regeneración.</p> |

El cuerpo cilíndrico del equipo con tapa y fondo en forma de semiesfera, está conectado como se observa a tuberías de entrada superior y de salida inferior, de 1.pulgada de diámetro, de acero galvanizado, embridadas. Estas a su vez se conectan con tuberías de  $\frac{3}{4}$  pulgadas de acero galvanizado, con diferentes válvulas para ejecutar las operaciones de: Tratamiento del agua, lavado del filtro a contracorriente y regeneración de la resina catiónica con cloruro de sodio, entre otras. Ver Fig. 1 y 2 siguientes.

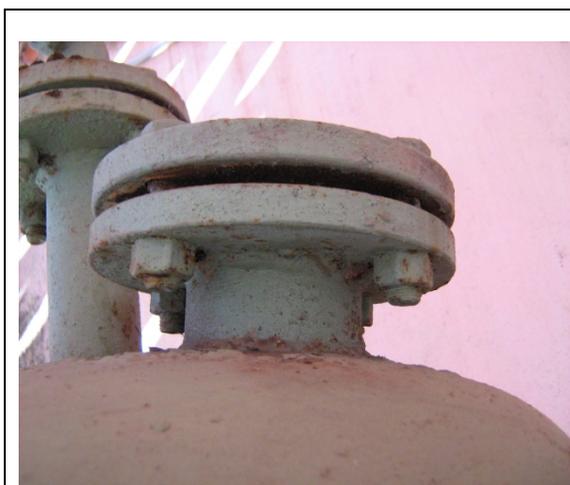
Fig. 4. Accesibilidad. Observe el espacio entre las dos bridas, tiene una separación menor que 50 mm.

En la Fig. 4 y 5, se observan problemas de accesibilidad en las uniones con bridas, que ocasiona que en el interior de estas áreas, no se pueda aplicar tratamiento superficial, ni protección con pintura. Razón por la cual estamos en presencia de corrosión generalizada sin protección. En estas mismas figuras, se observan problemas de orificios en las uniones entre los pernos y la brida.

Como se observa en las figuras la falta de accesibilidad en las bridas, una vez instaladas, provoca falta de tratamiento a las superficies interiores, insuficiente aplicación del recubrimiento de pintura y en consecuencia el daño que se observa.

En la Fig. 4 y 5 se observa en las uniones entre bridas, sin pintar interiormente. También se presentan orificios entre cada uno de los pernos y los orificios de las bridas los que fueron colocados sin pintar. Es evidente que en este caso se produce un rápido deterioro desde el interior, con la formación del celdas de aireación diferencial, propias de la corrosión intersticial o corrosión en resquicios, que provoca en la mayoría de los casos la sustitución de los pernos por nuevos cuando se desmonta la unión.

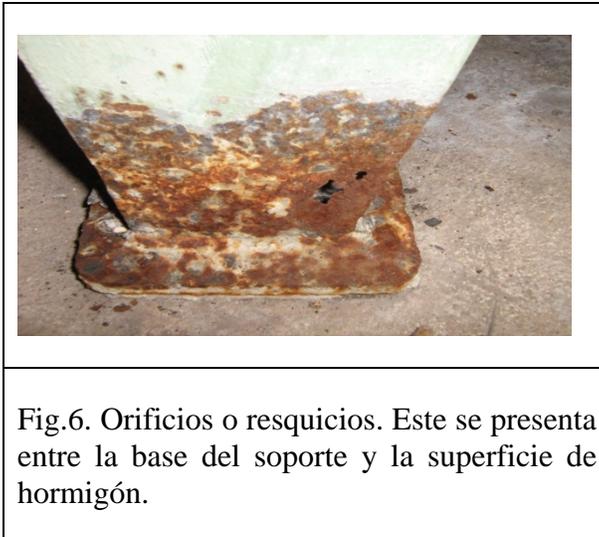
En la Fig. 6, hay problemas de orificios entre la base del soporte del filtro y el piso de hormigón. En todos los casos de orificios (resquicios), se origina en su interior la corrosión en resquicios u orificios, que comienza como una corrosión por celdas de aireación diferencial sobre el acero estructural, que es una corrosión localizada

En la Fig. 6 se observa en la unión acero – hormigón, orificios en el solape de la base del soporte del filtro catiónico, provocado la corrosión en resquicios. Esto está afectado además

Una primera solución, es preparar superficialmente la base del soporte, incluso por su parte inferior, pintarla y posteriormente colocar mástique asfáltico con goma DISTIN 403 entre el acero y el hormigón, desapareciendo el resquicio y por tanto la corrosión.

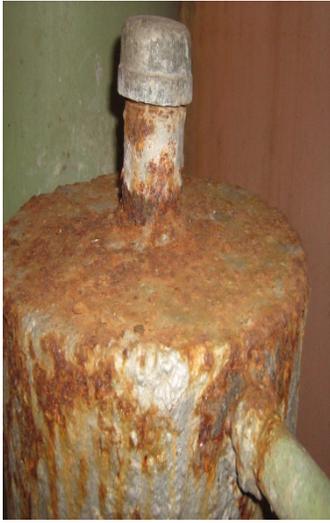
| <p>Fig. 7. Acumulación de depósitos y agua. Observe esta tapa plana con este problema de diseño y el deterioro por corrosión.</p> | <p>Fig. 8. Acumulación de depósitos y agua. Observe el deterioro que se va presentando en los soportes del tanque de salmuera.</p> | <p>Fig. 9. Acumulación de depósitos y agua en el registro del filtro. Observe la corrosión por debajo de la pintura.</p> |

En la Fig. 7, se observa por un mal diseño de la tapa del tanque horizontal, una zona de acumulación y depósitos. Compare con la tapa del filtro superior en la Fig. 1.

En las zonas de acumulación de depósitos y agua como en este caso, se acumulan los contaminantes. Para este caso particular el contaminante es un agente muy agresivo desde el punto de vista de la corrosión, ya que en ese tanque se deposita disolución de salmuera concentrada. Esto provoca que al contaminarse la superficie por derrame de la salmuera, la corrosión se incremente notablemente. Observe la diferencia del tanque auxiliar de salmuera, con respecto al filtro de intercambio catiónico.

Observe también que se han formado sobre la superficie horizontal muchas celdas de aireación diferencial, que se aprecian por su forma redonda donde se crea el ánodo y por tanto se forma la capa de óxido. En este caso los alrededores son el cátodo donde se reduce el agente oxidante. Debajo de la capa de óxido, al ser una corrosión localizada, se forma una hendidura al retirar el óxido. Esta operación rompe la celda e impide que continúe la penetración (corrosión localizada) del metal. En la Fig. 8 se observa otra zona de acumulación de depósitos y agua por un mal diseño anticorrosivo, ya que los soportes del tanque de salmuera son horizontales, tenían que estar con una mayor protección o superficie inclinada. Favorece el ataque además de la superficie horizontal la contaminación por derrame de la salmuera. En la Fig. 9, se observa otra zona de

En la figura 7, se observa este problema de diseño, donde se observa un tapón de tubería de 1" de acero galvanizado en contacto con una tubería de acero no galvanizado. En este caso está pintado el material más noble, que es el acero al carbono, en comparación con el Cinc, siendo la solución adecuada.

Que en los soportes del tanque de salmuera y en la base de los soportes del filtro, se pueden lograr superficies inclinadas, disminuyendo los efectos corrosivos, de igual forma en la parte superior de la tapa del tanque de salmuera, que es horizontal. Esto es factible a corto plazo mediante la aplicación de mástique asfáltico con goma DISTIN 403, conformando una superficie inclinada sobre las planchas extremas del soporte del filtro, una vez tratadas superficialmente y pintadas. Con posterioridad se pinta nuevamente.

Otra solución ante la acumulación de líquidos corrosivos como la salmuera, son medidas de conservación preventiva como el lavado con abundante agua para eliminar la contaminación con salmuera y la aplicación de ceras impermeabilizantes y abrillantadoras sobre las pinturas para lograr su impermeabilidad.

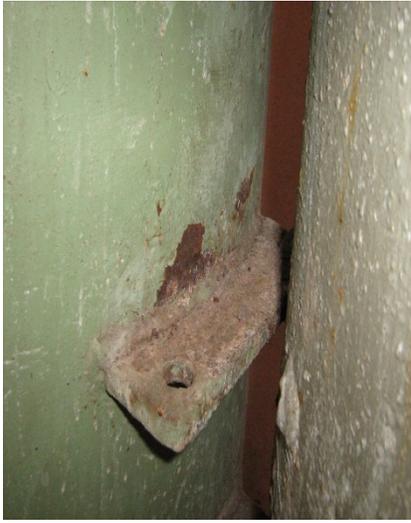
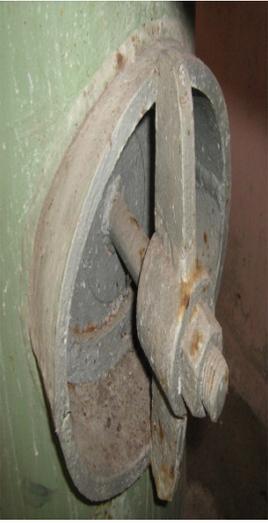
acumulación y depósito, donde en su parte inferior ya se aprecia polvo y óxido formado por debajo del recubrimiento de la pintura, aún sin desprendimientos.

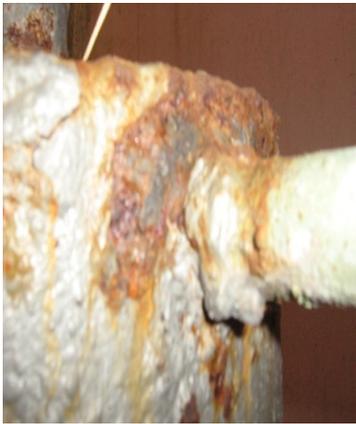
| Fig. 10. Imperfecciones de la soldadura y fallos por corrosión en esas zonas. | Fig. 11. Imperfecciones de la soldadura y fallos por corrosión. | Fig. 12. Efecto de bordes no redondeados y fallos del recubrimiento de pintura. |

En las Fig. 10, 11 y 12, se observan los problemas que ocasionan un mal diseño anticorrosivo por imperfecciones de la soldadura. En todos los casos se presenta una corrosión localizada, ya que en esas zonas es por donde primero fallan los recubrimientos de pintura por una deficiente preparación superficial, al no estar pareja la superficie.

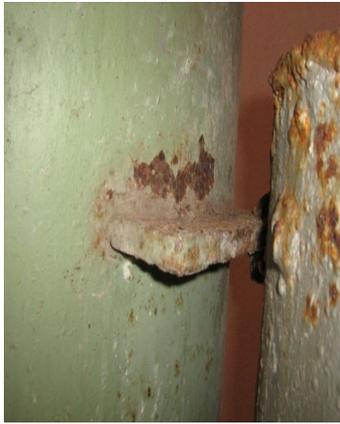
En la Fig. 11 y 12, se observa además otro problema de diseño, que son los efectos de bordes. Los bordes de las secciones tienen que ser redondeados, de lo contrario en las zonas con filos falla el recubrimiento, como posteriormente se explicará.

En la Fig. 11, que existe muy poca separación entre el cuerpo del filtro y el tanque de salmuera, lo que dificulta la preparación superficial de ambos y sobre todo éste último, que requiere un tratamiento especial por el daño que ya presenta.

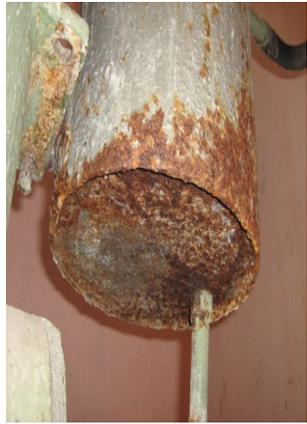
En la Fig. 12 se observa además que hay un ataque corrosivo por el fondo, con formación además de celdas de aireación diferencial. Esto está favorecido por la contaminación de la superficie con disolución de salmuera.

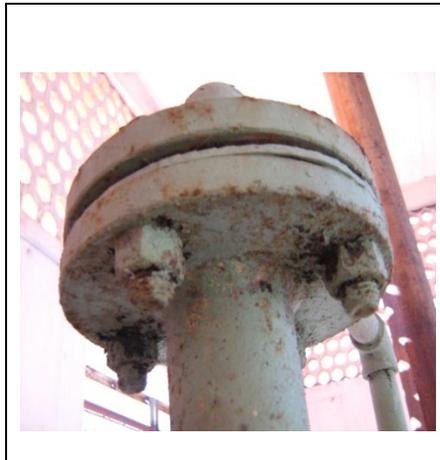
Fig. 13. Problemas en las uniones con pernos. Observe la falta de recubrimiento y la corrosión.

En la Fig. 13, se observan los problemas de corrosión que se originan en las uniones con pernos por un mal diseño anticorrosivo. Por ello no es casual que en estas zonas aparezca la corrosión de forma prematura.

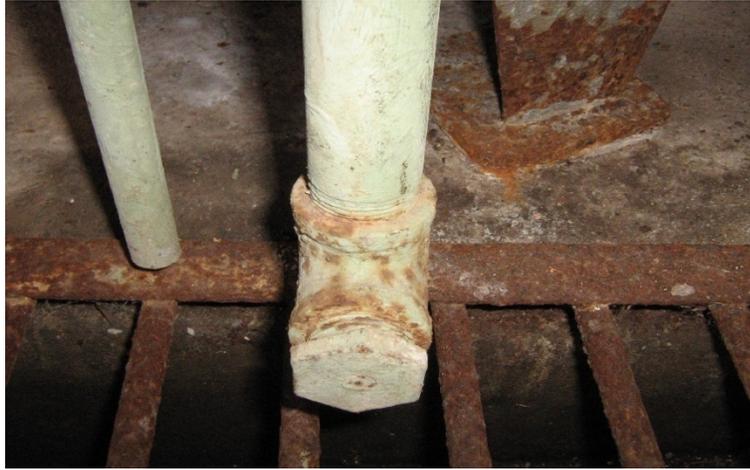
Con respecto a los drenajes de agua y líquidos corrosivos, en este caso la salmuera, se encuentran mal diseñados, muy próximos al equipo, como se puede observar en la Fig. 16,

donde la descarga de la salmuera o el agua de contralavado salpican los soportes del filtro, uno de los cuales se muestra a la derecha.

Fig. 16. Observe descargas inadecuadas que provocan salpicaduras sobre el equipo.

Hay que considerar además que en aquellos casos donde tenga lugar la acumulación de agua, hay que practicar orificios de drenaje con ángulo de caída para que el agua corra y no se estanque, de no existir algunas de las alternativas anteriores.
